# Raport diagnostyczny

## 2019 TOYOTA C-HR Style

### Szczegóły diagnostyki

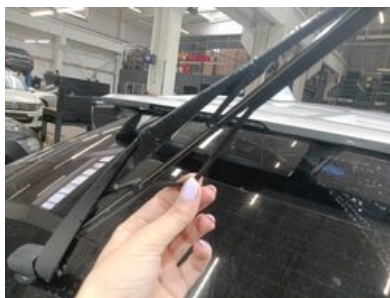
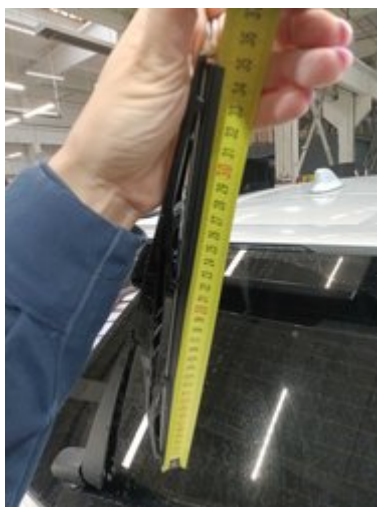
- ✓ **1. Przód:** Guma Wycieraczek i Ramię (Przód i Tył) - Stan

- ✓ 1. Wymienić Oświetlenie Tablicy Rejestracyjnej
- ✓ 2. Olej Silnikowy i Filtr
- ✓ 3. Akumulator
- ✓ 4. Naładować Akumulator
- ✓ 5. Wymienić Tylną Wycieraczkę (Mechanicznie)

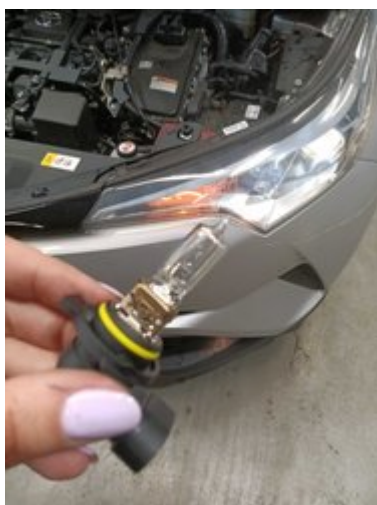
- ✓ **1. Oświetlenie:** Światła Przednie (Miejskie, Zwykłe, Pełne Reflektory, Przeciwmgielne, Kierunkowskaz) - Podstawowe Działanie, Uszkodzenia i Kolor

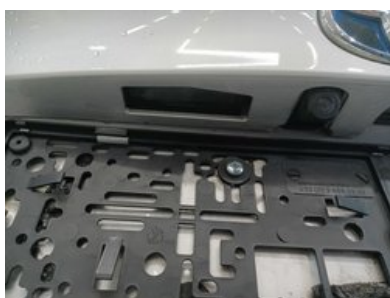
- ✓ **2. Oświetlenie:** System Oświetlenia Tablicy Rejestracyjnej - Działanie

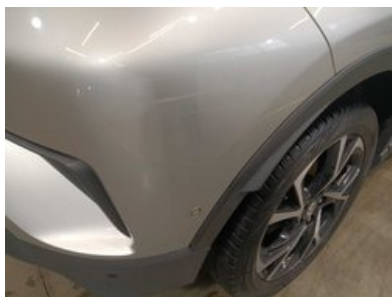
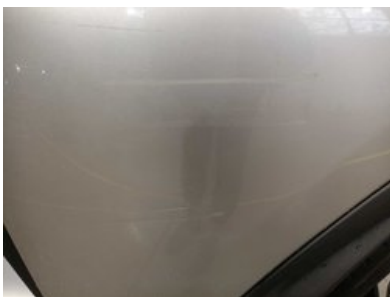
✔ **3. Tył:** Zderzak tylny - Stan i ustawienie

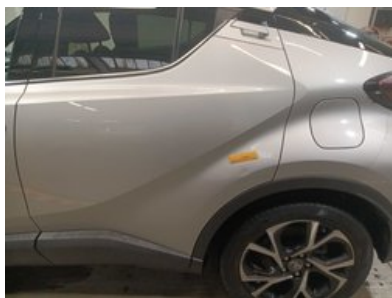
✔ **4. Bok:** Lewa i Prawa Strona - Widoczne Uszkodzenia i Zadrapania

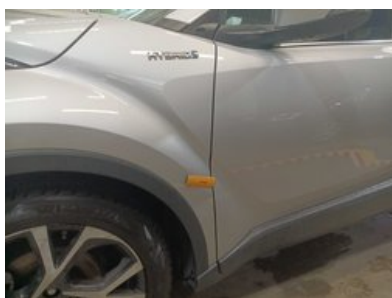
✔ **5. Bok:** Lewa i Prawa Strona - Widoczne Uszkodzenia i Zadrapania

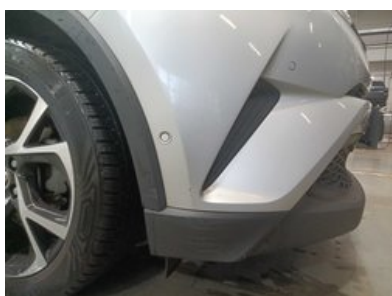
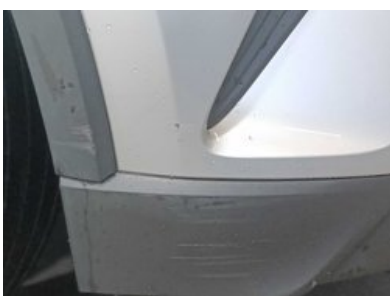
✔ **6. Przód:** Przedni Zderzak - Stan i Wyrównanie

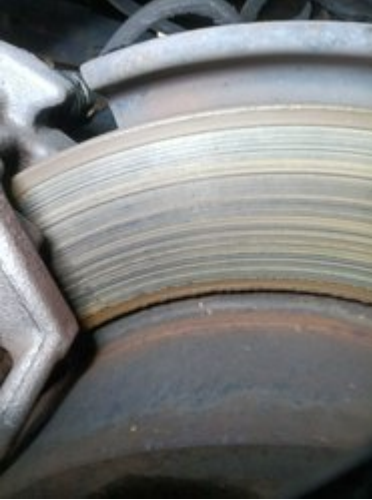
✓ **5. INNE:** Tylne Tarcze Hamulcowe z Klockami

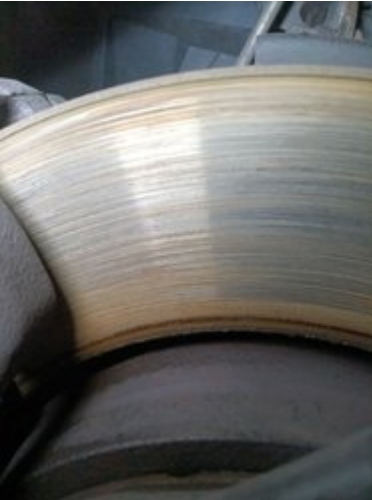
✓ **6. INNE:** Przednie Tarcze Hamulcowe z Klockami
