Raport diagnostyczny

2017 TOYOTA C-HR Dynamic

Szczegóły diagnostyki

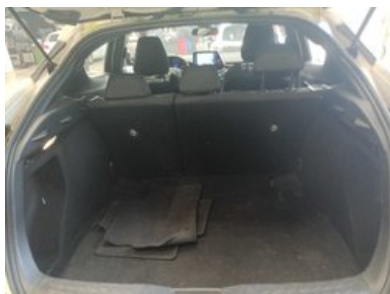
- ✔ **1. Wnętrze:** Półka bagażnika - Działanie i stan

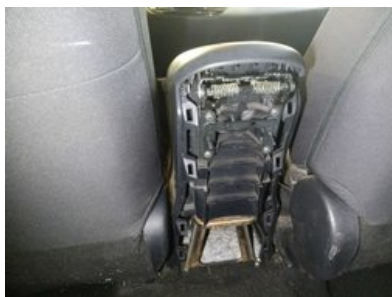
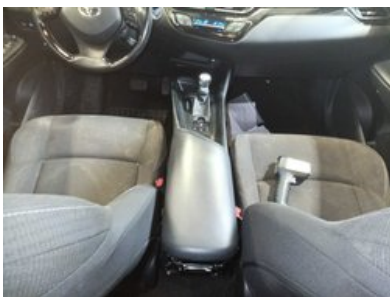
✓ **2. Wnętrze:** Listwy - Stan

- ✓ 1. Wymienić Element w Podłokietniku/Panelu Środkowym
- ✓ 2. Wymienić Ostonę Przeciwstoneczną

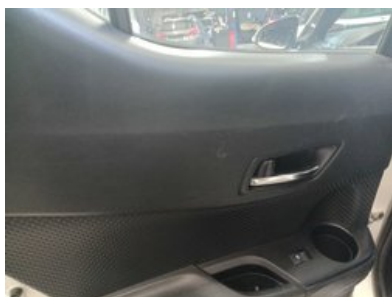
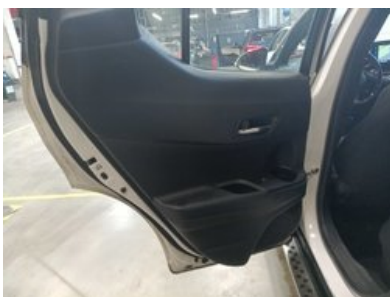
✓ **3. Drzwi:** Listwy - Stan

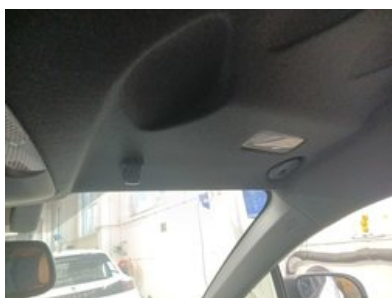
✓ **4. Przód:** Osłony przeciwstunczne - Działanie i stan

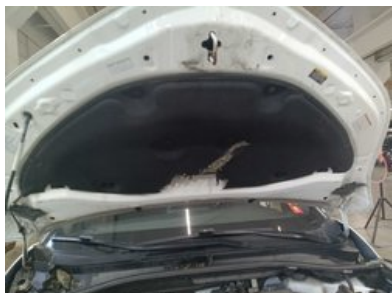
✓ **1. Przód:** Izolacja Dźwiękowa Maski - Stan

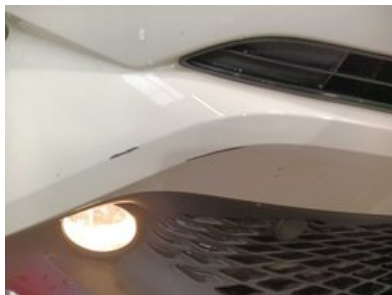
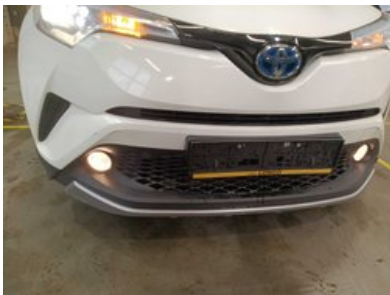
✔ **2. Przód:** Przedni Zderzak - Stan i Wyrównanie

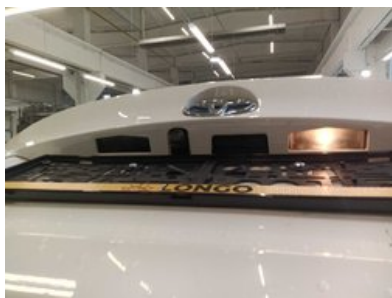
✔ **3. Oświetlenie:** Żarówki

- ✓ 1. Wymiana Żarówki Oświetlenia Tablicy Rejestracyjnej
- ✓ 2. Wymiana Oleju i Filtra Silnika
- ✓ 3. Wymienić Opony
- ✓ 4. Naładować Akumulator

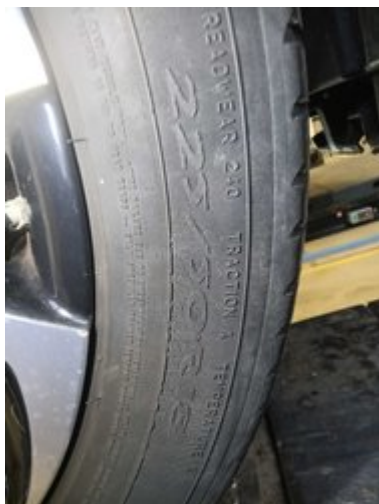
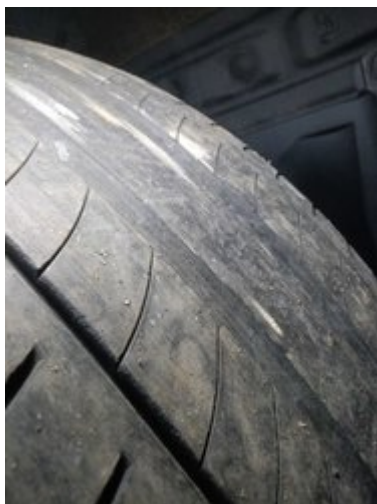
✔ **3. INNE:** Wymiana 4 Opon

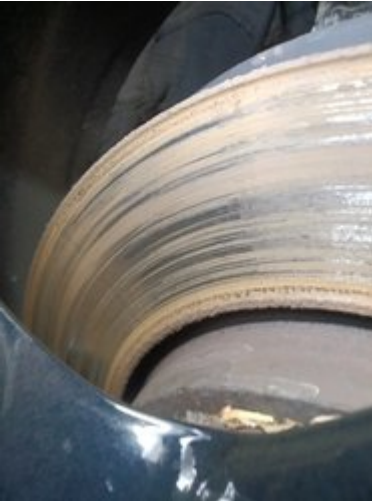
✓ **4. HAMULCE:** Przednie Tarcze Hamulcowe Oba

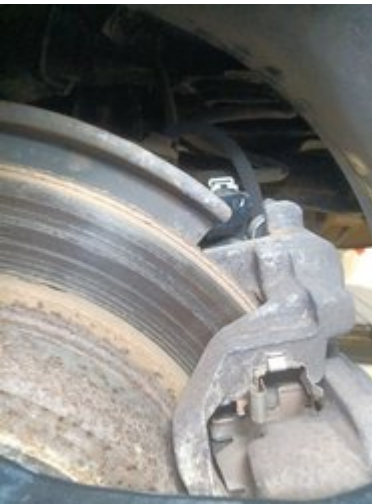
✓ **5. HAMULCE:** Tylna Tarcza Hamulcowa (Obie)

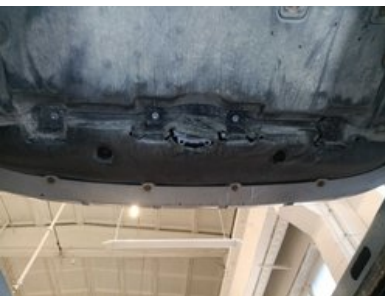
✓ **6. NADWOZIE - SEKCJA PRZEDNIA:** Uszkodzenie
