# Raport diagnostyczny

## 2017 VOLVO XC60 Polar+

Przebieg w dniu zakończenia diagnostyki: 246 732 km

Podczas kompleksowej diagnostyki przeprowadzonej przez Longo, 11 usterek były stwierdzone w pojeździe.

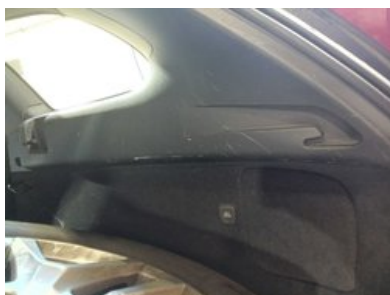
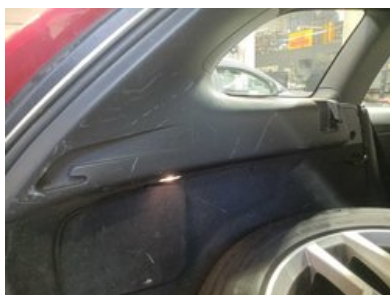
#### ✔ 1. Wnętrze: Listwy - Stan

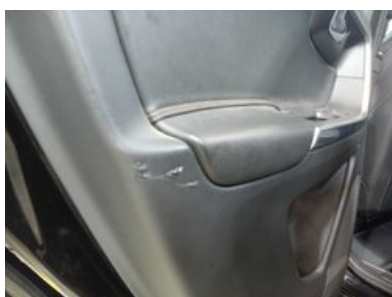
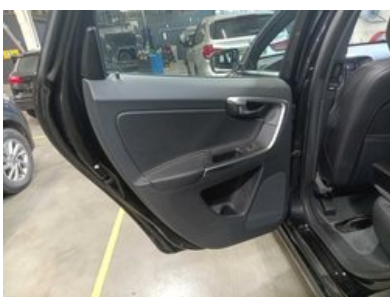
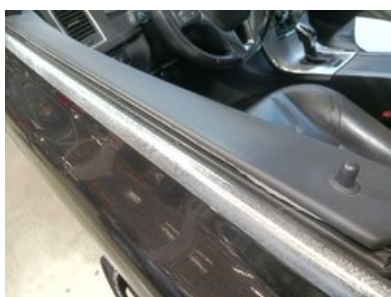
✓ **4. Drzwi:** Listwy - Stan

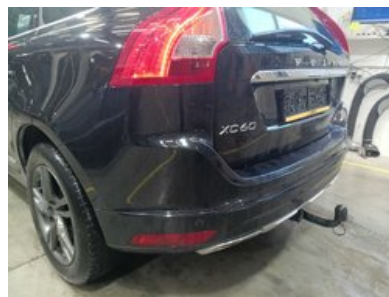
✓ **4. Tyt:** Zderzak tylny - Stan i ustawienie
