Raport diagnostyczny

2018 MAZDA CX-5 GT

Szczegóły diagnostyki

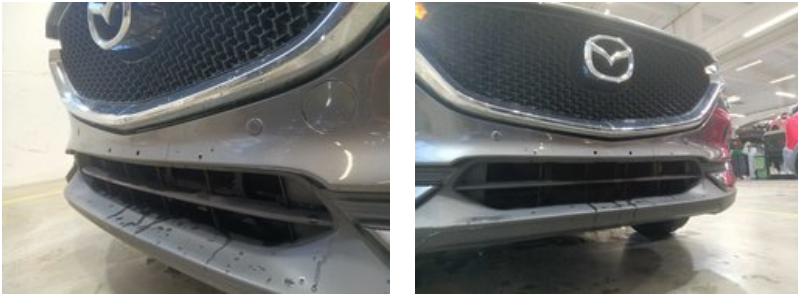
✓ 1. Przód: Przedni Zderzak - Stan i Wyrównanie

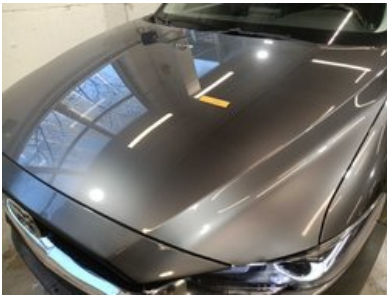
✓ 2. Przód: Maska - Widoczne Uszkodzenia

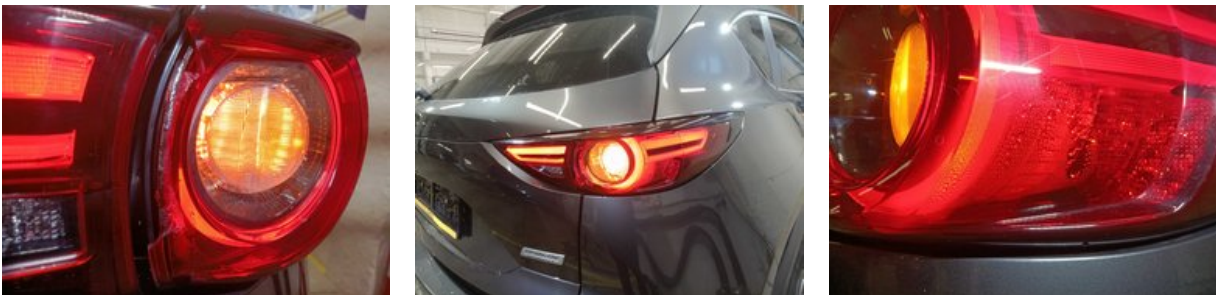
✓ 3. Oświetlenie: Światła tylne (Hamulca, przeciwmgielne, kierunkowskazy) - Podstawowe funkcjonowanie, uszkodzenia i kolor

- ✓ 1. Wymienić Tylne Lampy
