Raport diagnostyczny

2018 VOLVO XC60 Momentum

Szczegóły diagnostyki

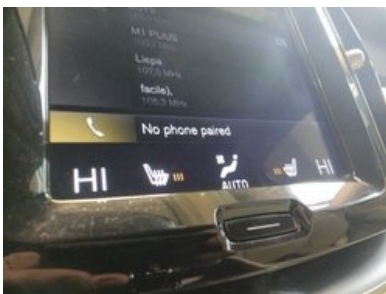
- ✔ **1. Operacja:** System ogrzewania foteli - Funkcjonowanie (Kierowca i pasażer)

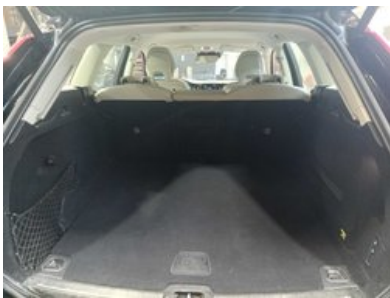
✓ **2. Wnętrze:** Półka bagażnika - Działanie i stan

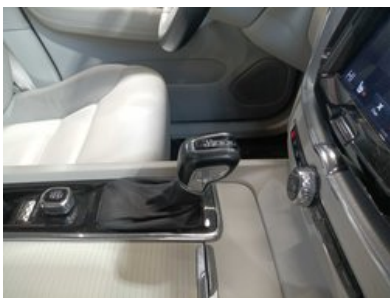
✓ **3. Wnętrze:** Osłona Dźwigni Zmiany Biegów i Gałka - Stan

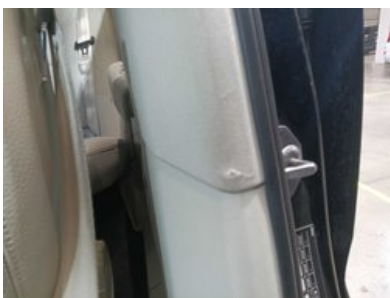
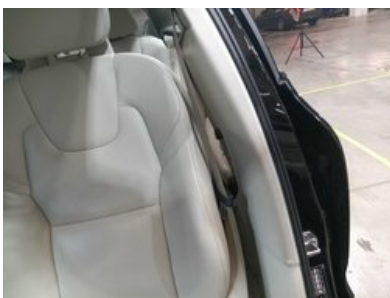
✓ **4. Wnętrze:** Listwy - Stan

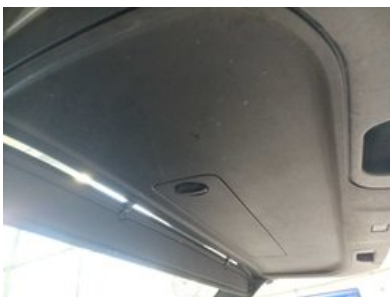
✓ **5. Wnętrze:** Listwy - Stan

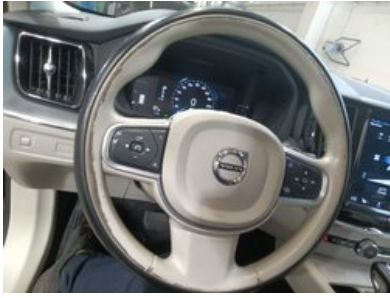
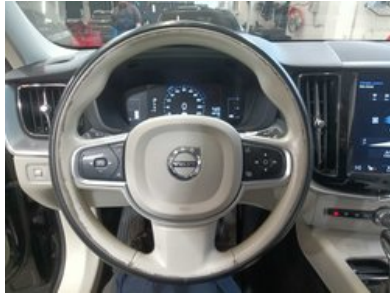
✔ **6. Przód:** Kierownica - Stan

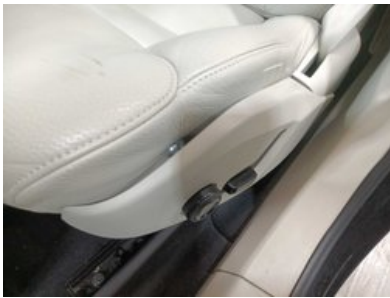
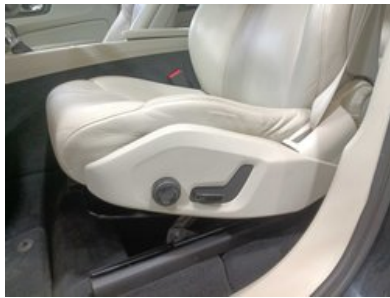
✔ **7. Fotele:** Wszystkie Fotele - Stan

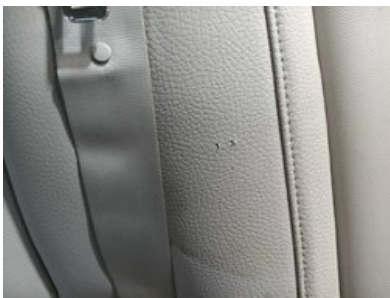
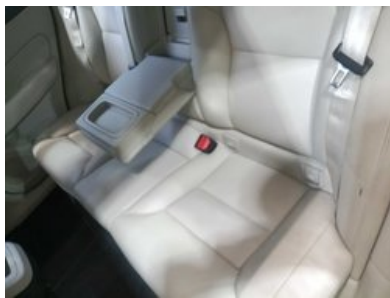
✔ **8. Fotele:** Wszystkie Fotele - Stan

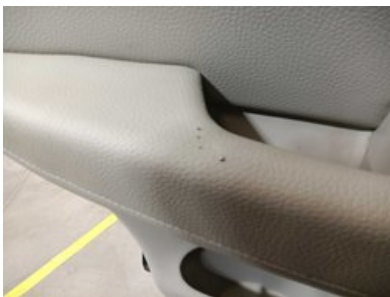
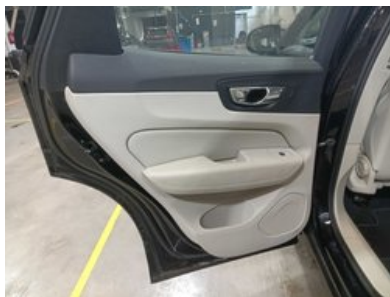
✔ **9. Drzwi:** Listwy - Stan

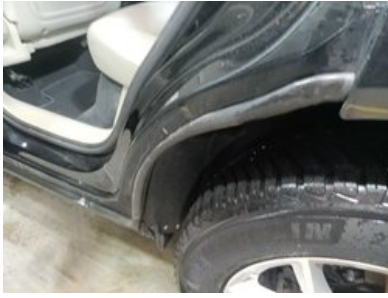
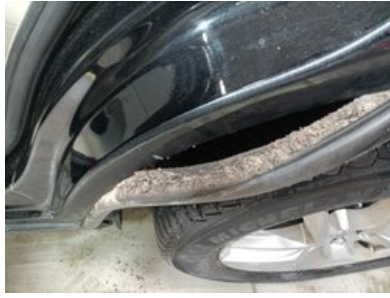
✓ **10. Drzwi:** Gumowe Uszczelki Drzwi

- ✓ 1. Wymiana Przedniej Szyby
- ✓ 2. Wymienić Gumową Uszczelkę Drzwi

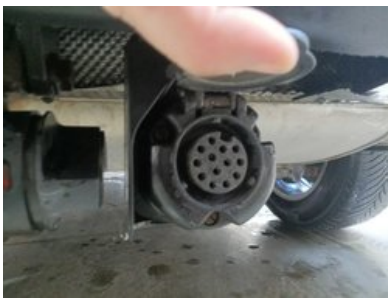
✓ **1. Tył:** Hak holowniczy (Mocowanie, mechanizm demontażu, złącze świateł zewnętrznych, grubość złącza)

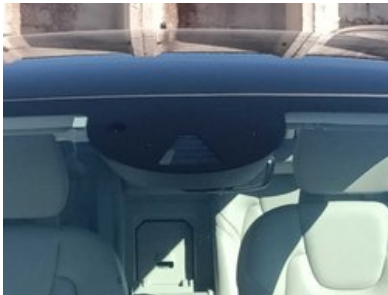
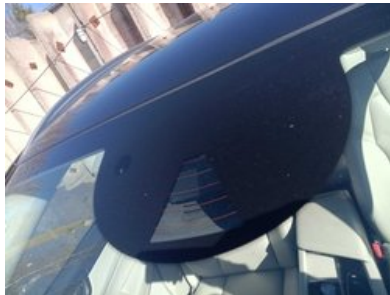
✓ **2. Przód:** Integralność przedniej szyby - Bez uszkodzeń wykluczających przegląd techniczny

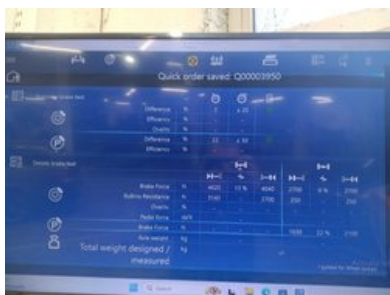
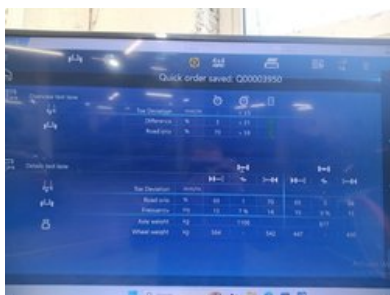
✓ **2. Wyniki Linii Testowej Hamulców**

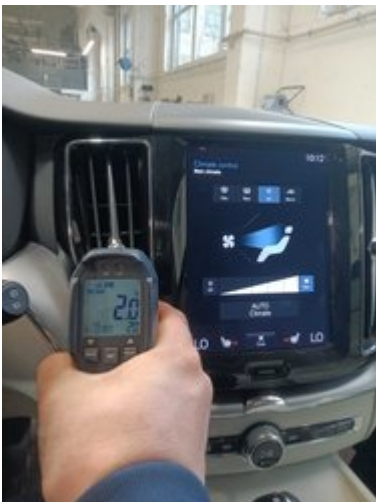
✓ 5. Pomiar Klimatyzacji
