# Raport diagnostyczny

## 2022 PEUGEOT 3008 Allure

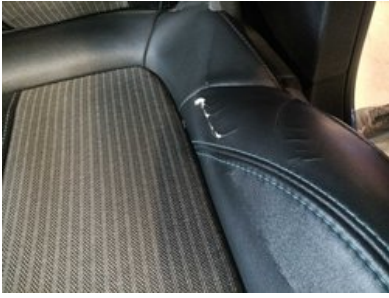
✔ **2. Fotele:** Wszystkie Fotele - Stan

- ✓ 1. Wymiana Przedniej Szyby
- ✓ 2. Przyszyć Przednie Siedzenie

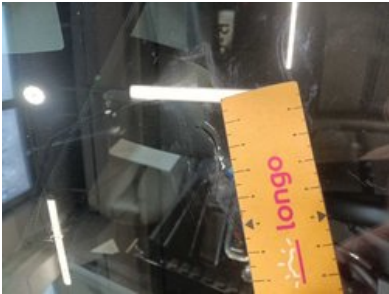
✔ **1. Przód:** Integralność przedniej szyby - Bez uszkodzeń wykluczających przegląd techniczny

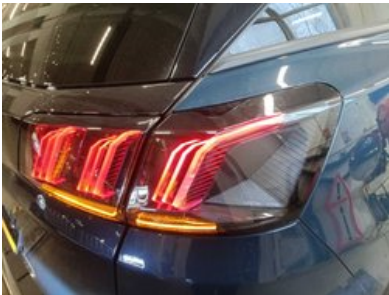
✔ **2. Oświetlenie:** Światła tylne (Hamulca, przeciwmgielne, kierunkowskazy) - Podstawowe funkcjonowanie, uszkodzenia i kolor

- ✓ 1. Naprawa Tylnych Lamp (Lakiernia)

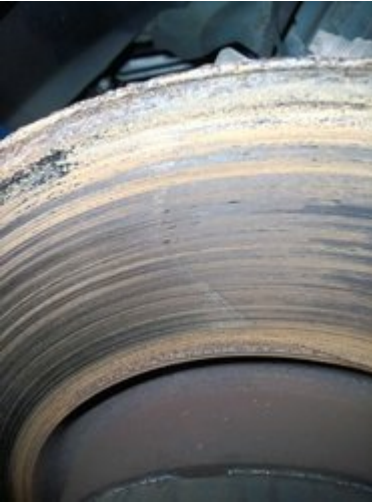
✓ **5. INNE:** Przednie Tarcze Hamulcowe z Klockami

- ✓ 1. Przednie Tarcze Hamulcowe z Klockami
- ✓ 2. Pasek Rozrządu
- ✓ 3. Wymienić Przednią Wycieraczką (Mechanika)
- ✓ 4. Olej Silnikowy i Filtr

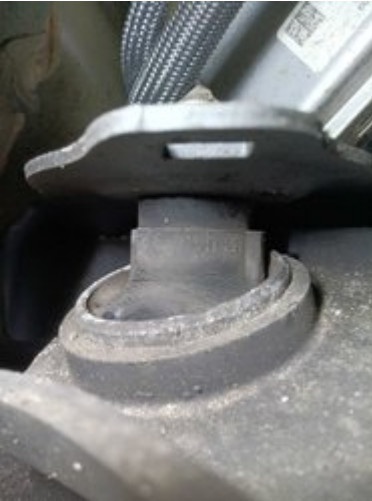
✓ **6. INNE:** Wahacz Dolny Zawieszenia
