Raport diagnostyczny

2021 SKODA OCTAVIA Clever

Szczegóły diagnostyki

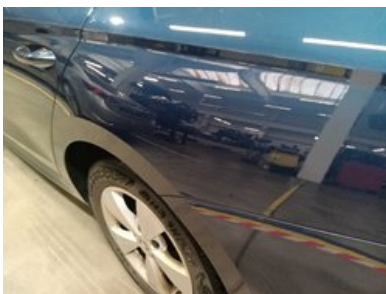
- ✔ 1. Inne: Dodatkowe Prace Polerskie

Czyszczenie i polerowanie

- ✓ 1. Mycie nadwozia
- ✓ 2. Pełne, dogłębne czyszczenie wnętrza wyłącznie hipoalergicznymi środkami
- ✓ 3. Polerowanie nadwozia po czyszczeniu
