# Raport diagnostyczny

## 2019 OPEL Crossland X Innovation

### Szczegóły diagnostyki

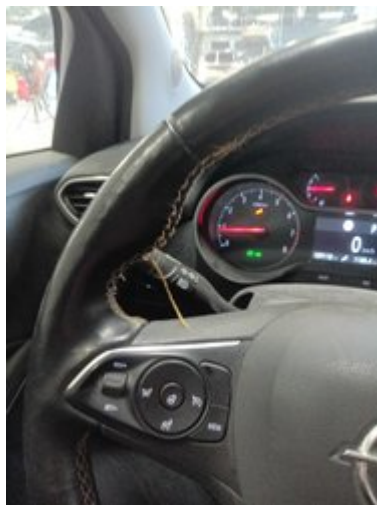
### ✓ 1. Przód: Kierownica - Stan

- ✓ 1. Przyszyć Kierownicę

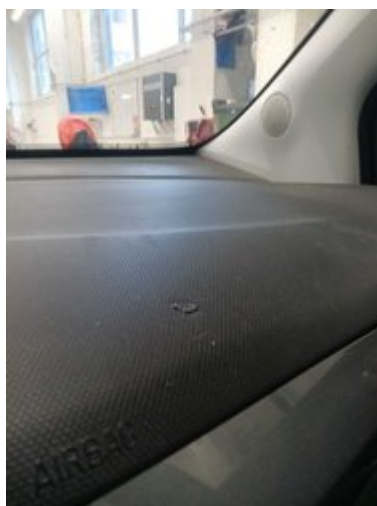
### ✓ 2. Przód: Deska Rozdzielcza - Stan i Działanie Przycisków

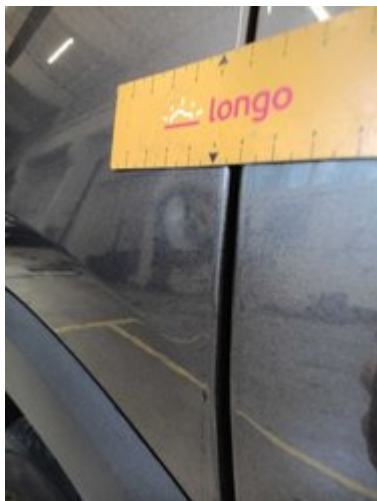
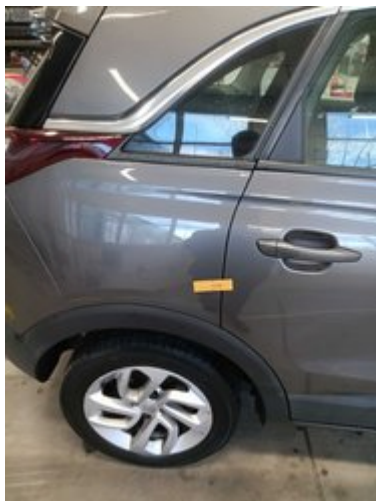
✓ **6. Bok:** Lewa i Prawa Strona - Widoczne Uszkodzenia i Zdrapania

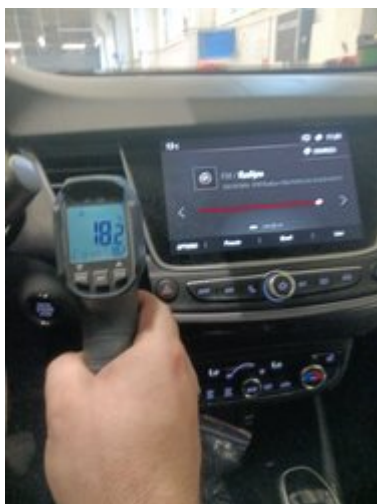
### ✓ 3. Pomiar Klimatyzacji
