# Raport diagnostyczny

## 2020 TOYOTA YARIS Active

### Szczegóły diagnostyki

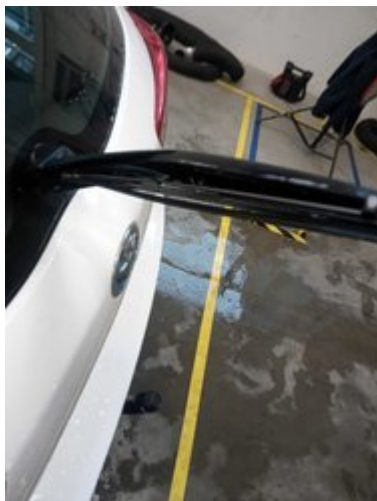
- ✓ **1. Przód:** Guma Wycieraczek i Ramię (Przód i Tył) - Stan

- ✓ 1. Wymiana Oleju i Filtra Silnika
- ✓ 2. Wymienić Opony
- ✓ 3. Wymienić Żarówkę Reflektorów
- ✓ 4. Naładować Akumulator
- ✓ 5. Wymiana Żarówki Oświetlenia Tablicy Rejestracyjnej
- ✓ 6. Wymienić Tylną Wycieraczkę (Mechanicznie)

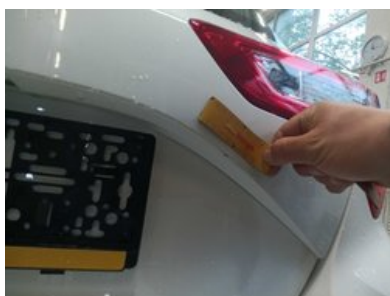
- ✓ **1. Tył:** Bagażnik - Widoczne uszkodzenia

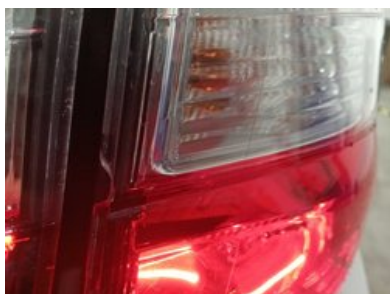
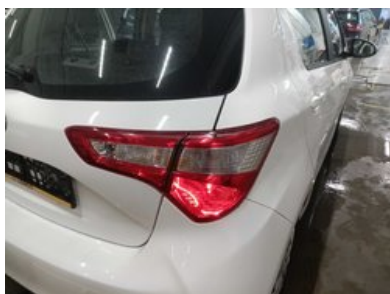
- ✓ **2. Oświetlenie:** Światła tylne (Hamulca, przeciwmgielne, kierunkowskazy) - Podstawowe funkcjonowanie, uszkodzenia i kolor

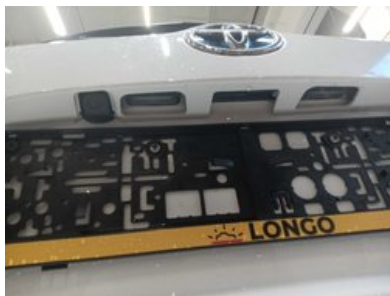
✓ **3. Oświetlenie:** Żarówki

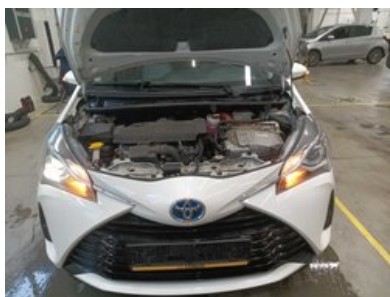
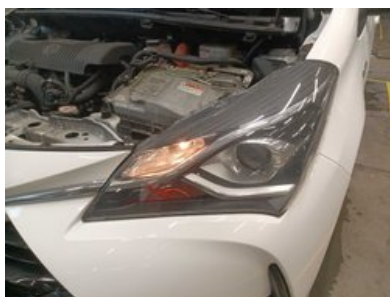
✓ **4. Oświetlenie:** Żarówki

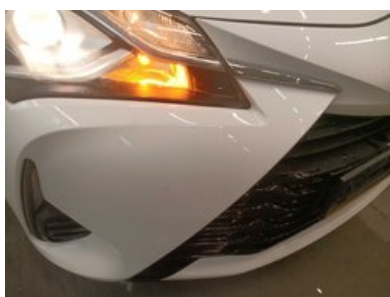
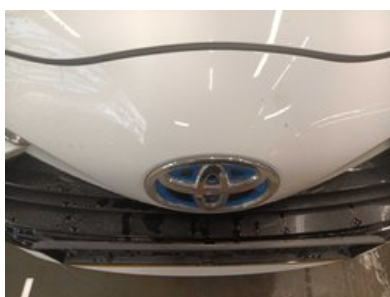
✓ **5. Przód:** Przedni Zderzak - Stan i Wyrównanie

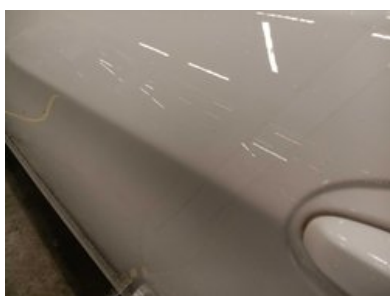
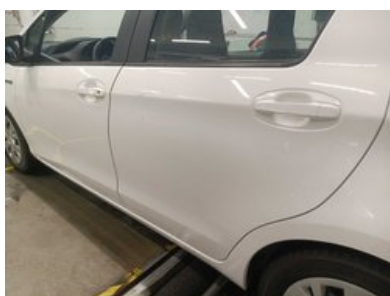
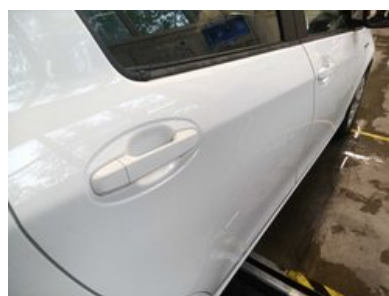
✓ **6. Inne:** Dodatkowe Prace Polerskie

- ✓ 1. Mycie nadwozia
- ✓ 2. Pełne, dogłębne czyszczenie wnętrza wyłącznie hipoalergicznymi środkami
- ✓ 3. Polerowanie nadwozia po czyszczeniu

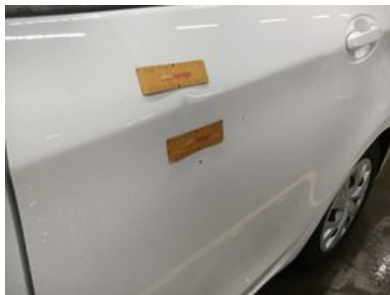
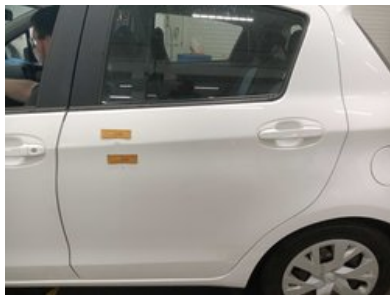
✔ **7. Bok:** Lewa i Prawa Strona - Widoczne Uszkodzenia i Zadrapania

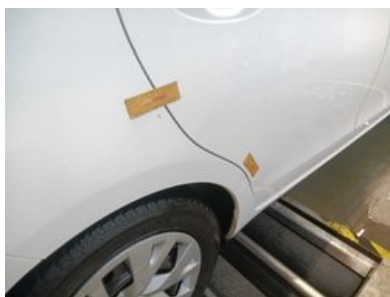
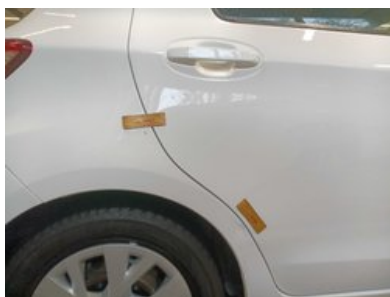
✔ **8. Bok:** Lewa i Prawa Strona - Widoczne Uszkodzenia i Zadrapania

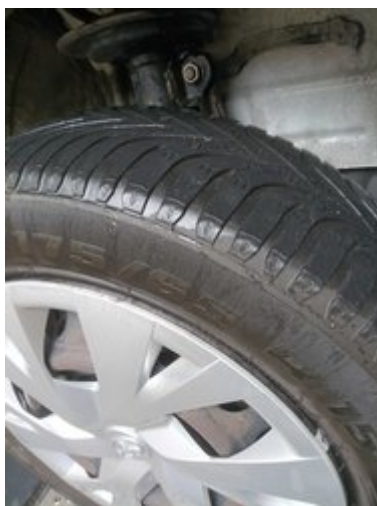
✔ **1. INNE:** Wymienić Opony

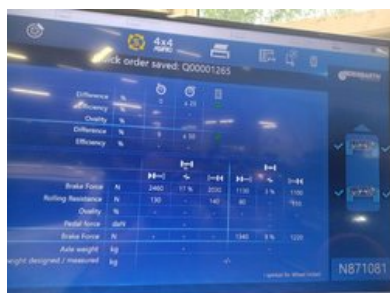
### ✓ 1. Wyniki Linii Testowej Hamulców

| Difference | % | + | 21 |
| Difference | % | + | 10 |

| Brake Force | N | 2480 | 11 % | 2050 | 11 % | 1150 | 5 % | 1150 |
