# Raport diagnostyczny

## 2015 SUBARU FORESTER Exclusive

### Szczegóły diagnostyki

### Podsumowanie zdiagnozowanych usterek

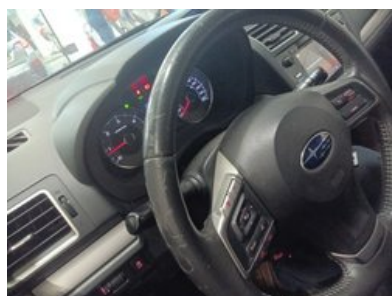
#### ✔ 1. Przód: Kierownica - Stan

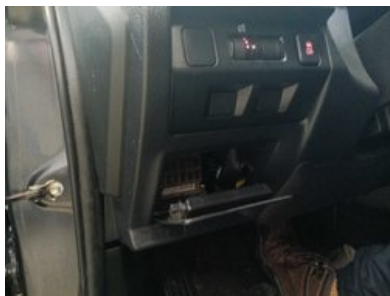
✓ **2. Przód:** Listwy - Stan

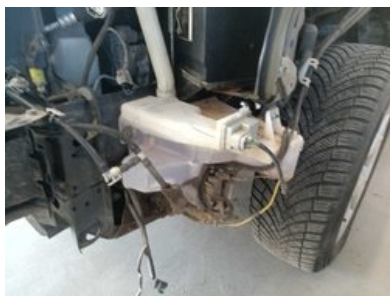
✓ **3. Przód:** System spryskiwaczy szyb - Funkcjonowanie (Przód i tył)

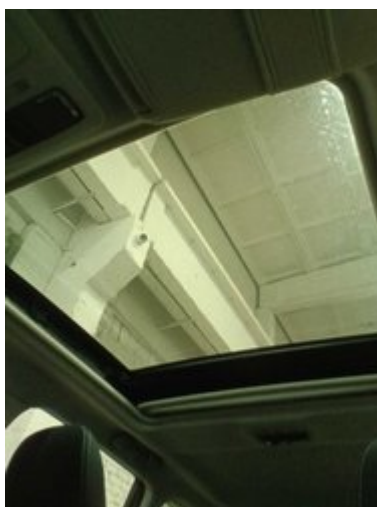
✓ **4. Operacja:** Elementy dachu - Elektroniczne otwieranie i stan

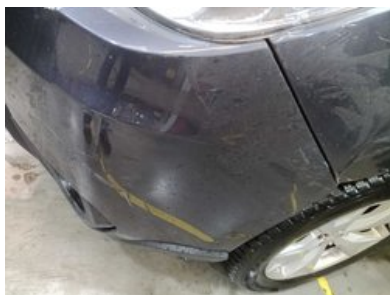
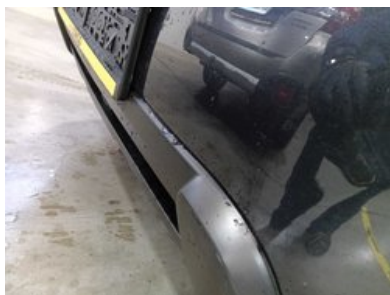
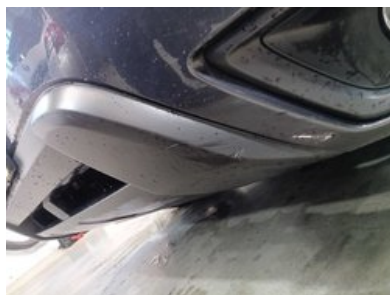
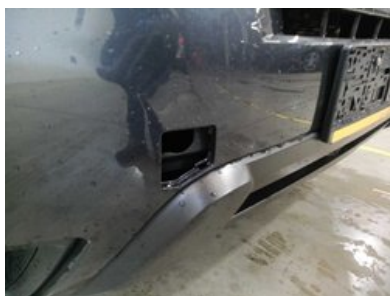
✓ **5. Przód:** Przedni Zderzak - Stan i Wyrównanie

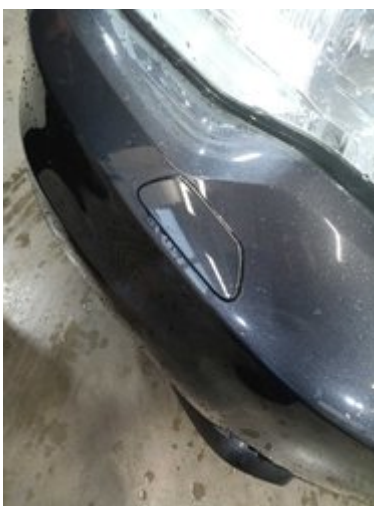
✓ **6. Przód:** Przedni Zderzak - Stan i Wyrównanie

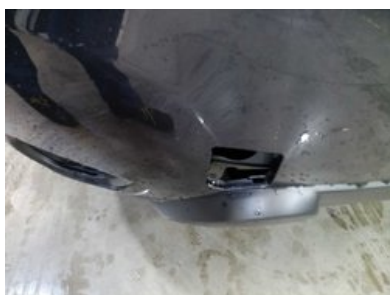
✓ **7. Przód:** Przedni Zderzak - Stan i Wyrównanie

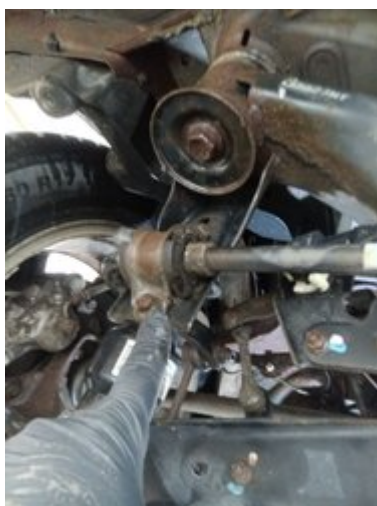
✓ **5. ZAWIESZENIE:** Drążek Stabilizatora
