Raport diagnostyczny

2021 PEUGEOT 2008 Allure

Podsumowanie zdiagnozowanych usterek

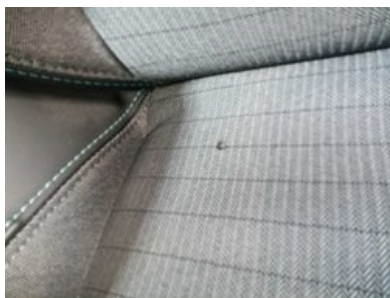
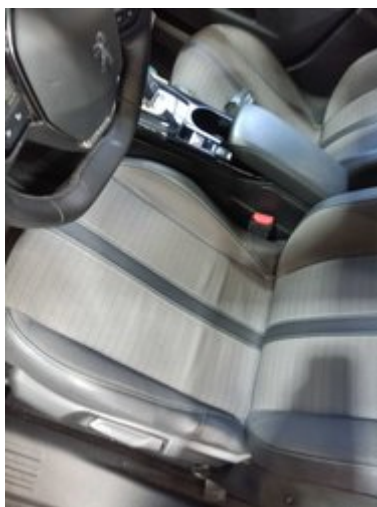
✓ 1. Fotele: Wszystkie Fotele - Stan

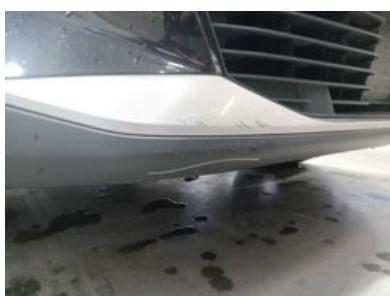
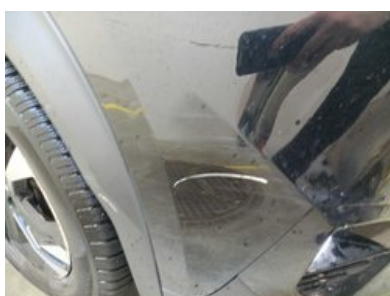
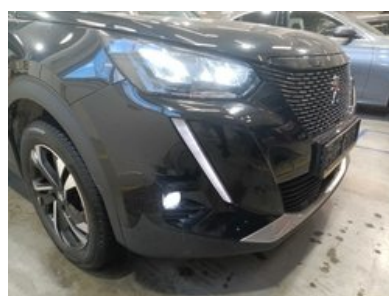
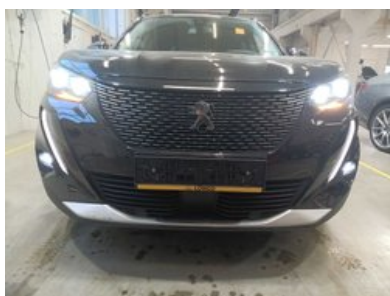
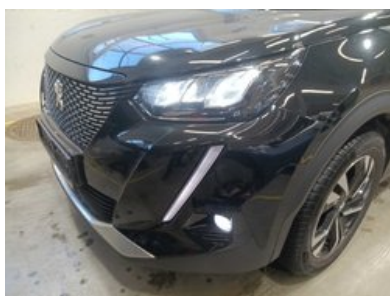
✓ 1. Przód: Przedni Zderzak - Stan i Wyrównanie

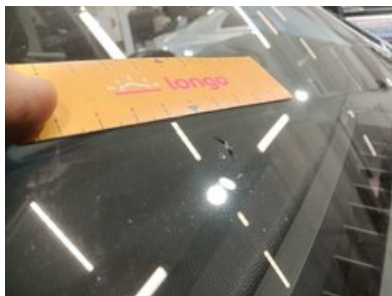
✔ **2. Przód:** Integralność przedniej szyby - Bez uszkodzeń wykluczających przegląd techniczny

- ✓ 1. Naprawa Przedniej Szyby

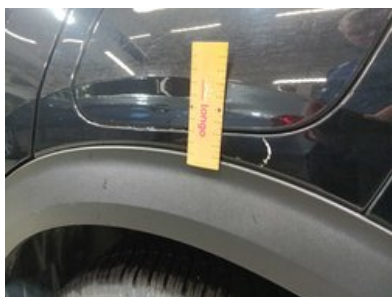
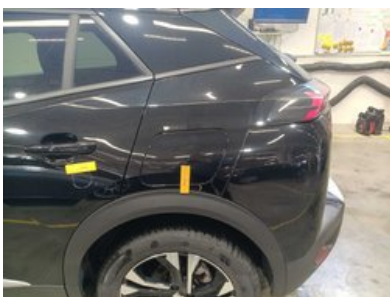
✔ **3. Bok:** Lewa i Prawa Strona - Widoczne Uszkodzenia i Zadrapania

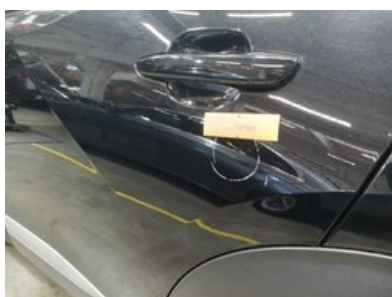
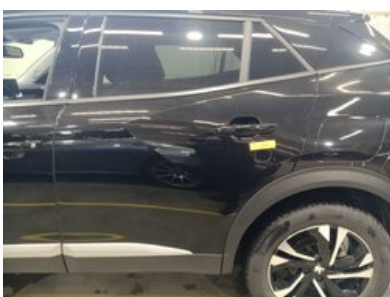
✔ **4. Bok:** Lewa i Prawa Strona - Widoczne Uszkodzenia i Zadrapania

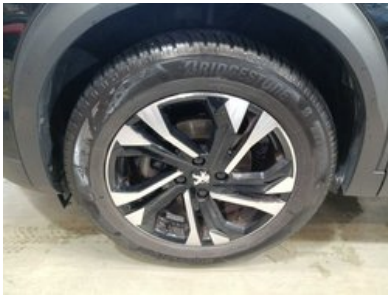
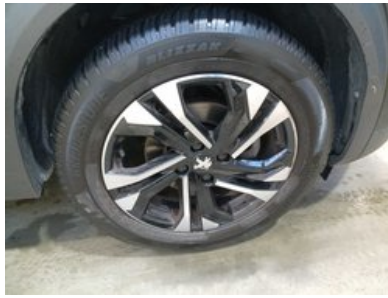
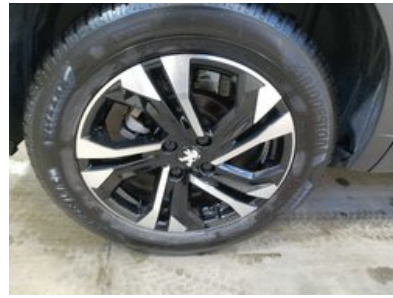
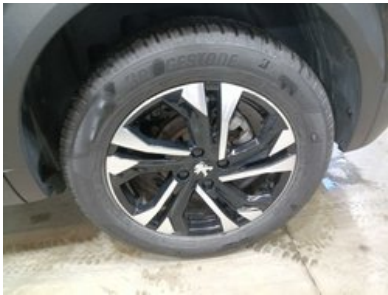
✔ **5. Bok:** Koła - Stan

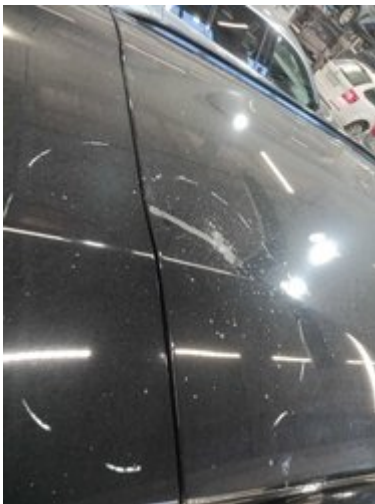
✔ **6. Inne:** Dodatkowe Prace Polerskie

- ✓ 1. Mycie nadwozia
- ✓ 2. Polerowanie nadwozia po czyszczeniu

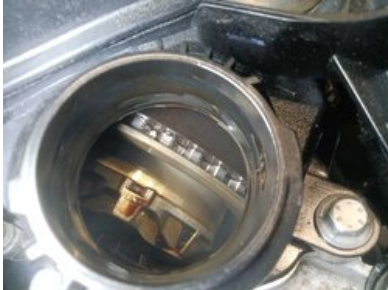
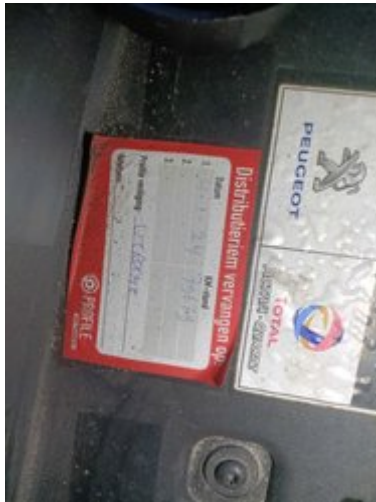
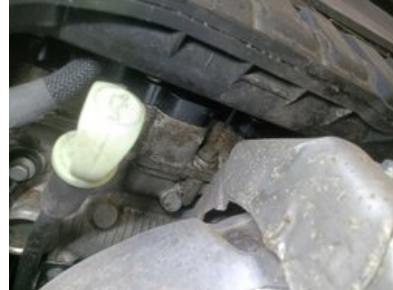
✓ **3. SILNIK:** Pasek Rozrządu

- ✓ 1. Przegub Kulowy Przedniego Zawieszenia
- ✓ 2. Naładować Akumulator
- ✓ 3. Pasek Rozrządu
- ✓ 4. Wymiana Oleju i Filtra Silnika

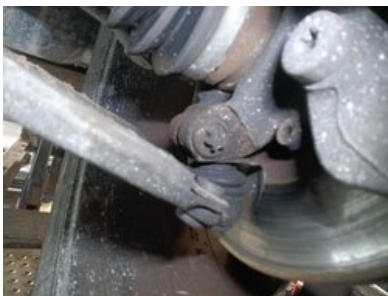
✓ **4. ZAWIESZENIE:** Przegub Kulowy Zawieszenia Przedniego

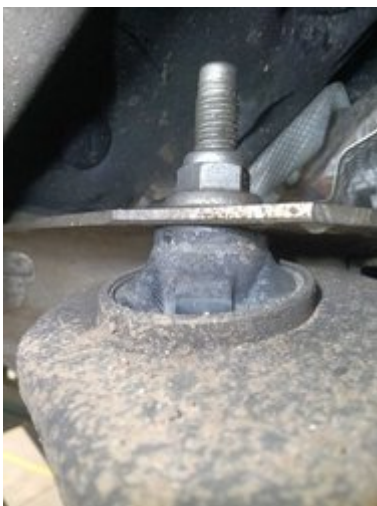
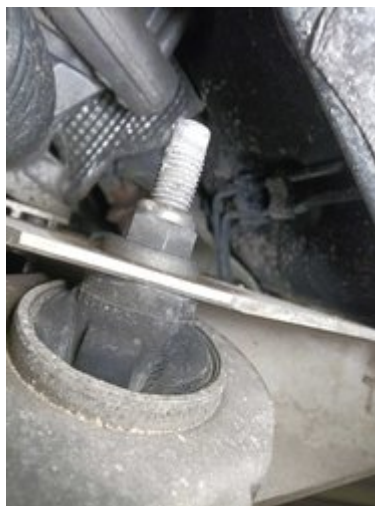
✓ **5. ZAWIESZENIE:** Dolny Wahacz Zawieszenia Oba

1. Filtr Oleju (OP540/1)
2. Zestaw Paska Rozrządu (VKMA03306)
3. Dolne Ramię (TC8445)
4. Uszczelka Miski Olejowej (834.823)
5. Komplet uszczelek, obudowa rozrządu (ELB13720)
6. 5W30 Quartz Ineo RCP 208L 3.5L
7. Uszczelka Pokrywy Głowicy Cylindrów (EL534720)
