Raport diagnostyczny

2019 PEUGEOT 508 Allure

Szczegóły diagnostyki

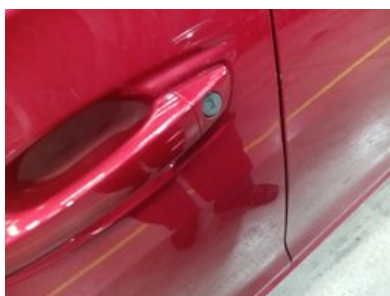
- ✔ **1. Drzwi:** Wszystkie Cztery Drzwi - Otwieranie, Zamykanie i Działanie Klamek

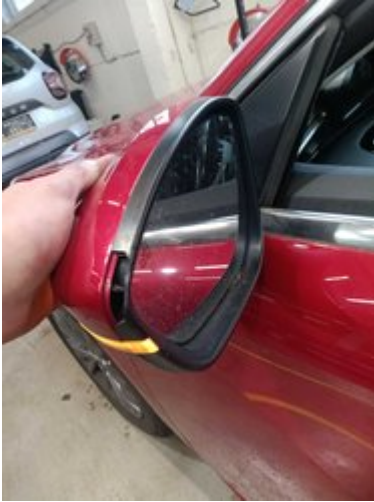
✓ 1. Bok: Lusterka Zewnętrzne - Integralność Lustra i Mocowanie do Samochodu

- ✓ 1. Plastik Lusterka
- ✓ 2. Wymienić Reflektory

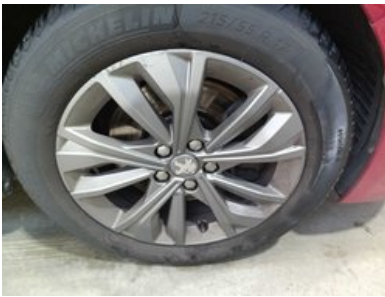
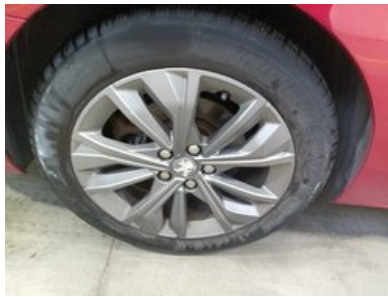
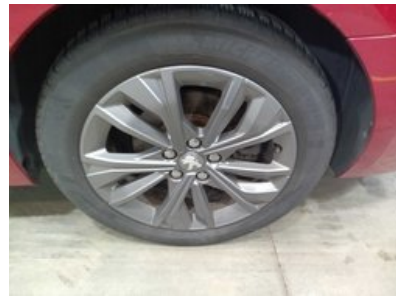
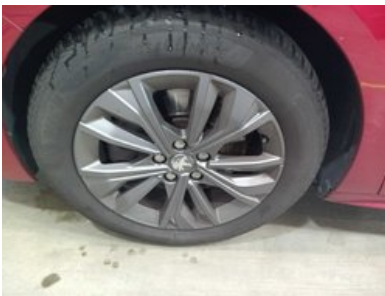
✓ 2. Bok: Koła - Stan

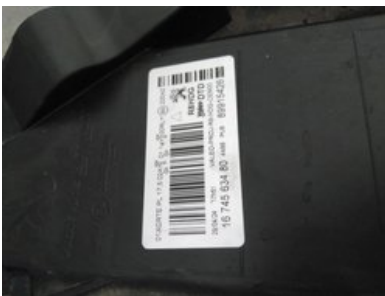
✓ 3. Oświetlenie: Światła Przednie (Miejskie, Zwykłe, Pełne Reflektory, Przeciwmgielne, Kierunkowskaz) - Podstawowe Działanie, Uszkodzenia i Kolor

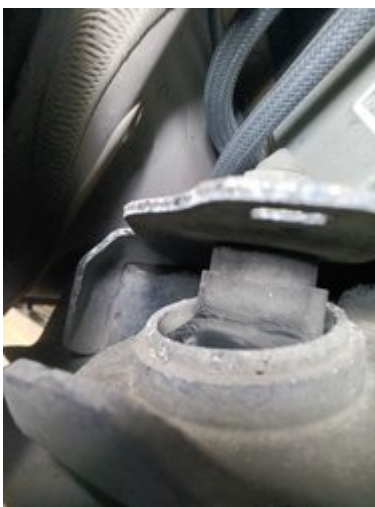
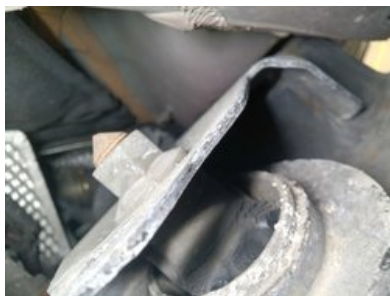
✓ **6. INNE:** Wahacz Dolny Zawieszenia

- ✓ 1. Uszczelka Pokrywy Zaworów
- ✓ 2. Naładować Akumulator
- ✓ 3. Olej Silnikowy i Filtr
- ✓ 4. Wahacz Dolny Zawieszenia
- ✓ 5. Granat
- ✓ 6. Uszczelki Pompy Paliwa

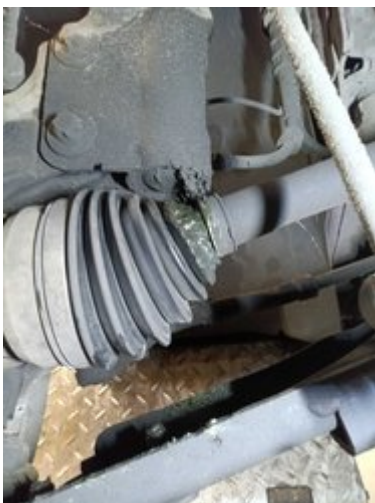
✓ **7. INNE:** Granat
