# Raport diagnostyczny

## 2016 OPEL MOKKA Innovation

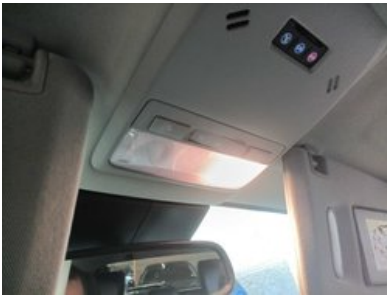
✓ **2. Przód:** Listwy - Stan

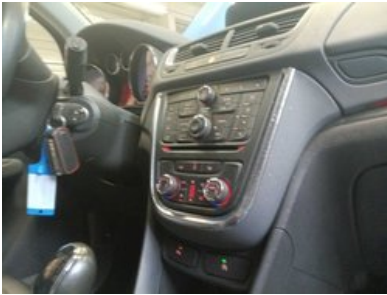
✓ **3. Przód:** Listwy - Stan

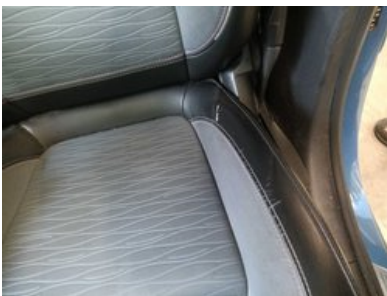
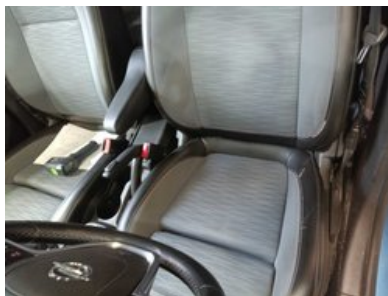
✓ **4. Fotele:** Wszystkie Fotele - Stan

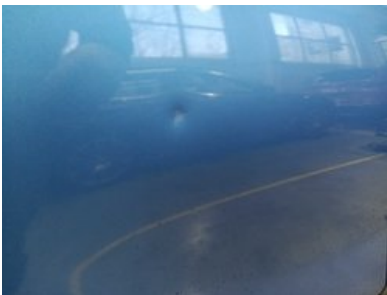
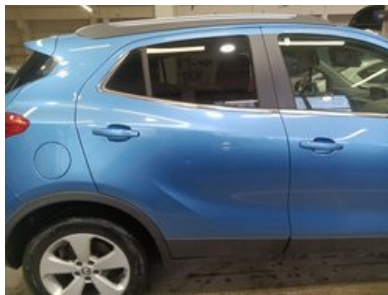
✓ **1. Bok:** Lewa i Prawa Strona - Widoczne Uszkodzenia i Zadrapania

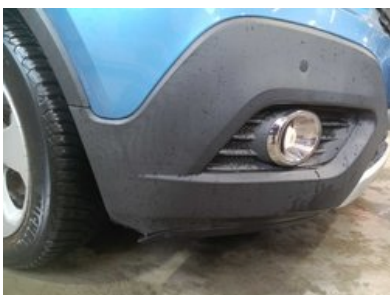
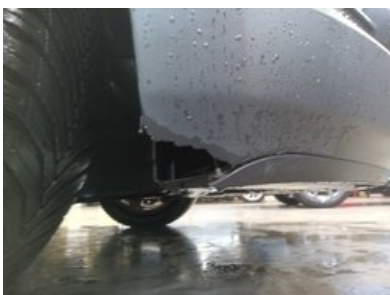
✓ **4. Przód:** Przedni Zderzak - Stan i Wyrównanie

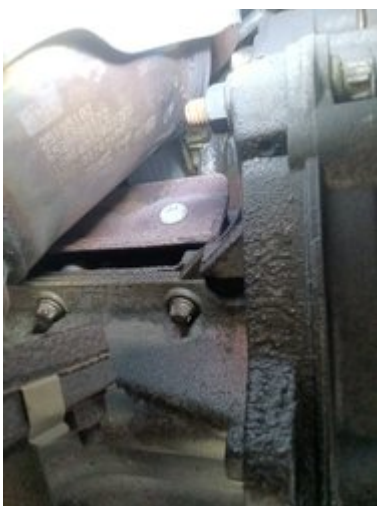
✓ **5. INNE:** Uszczelki Chłodnicy Oleju

- ✓ 1. Olej Silnikowy i Filtr
- ✓ 2. Uszczelki Chłodnicy Oleju
- ✓ 3. Pompa Wody
- ✓ 4. Klocki Hamulcowe
- ✓ 5. Naładować Akumulator
- ✓ 6. Zawias

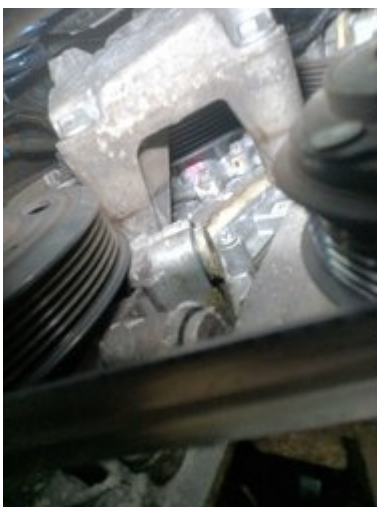
✓ **6. INNE:** Pompa Wody
