Raport diagnostyczny

2020 OPEL CROSSLAND X Edition

Szczegóły diagnostyki

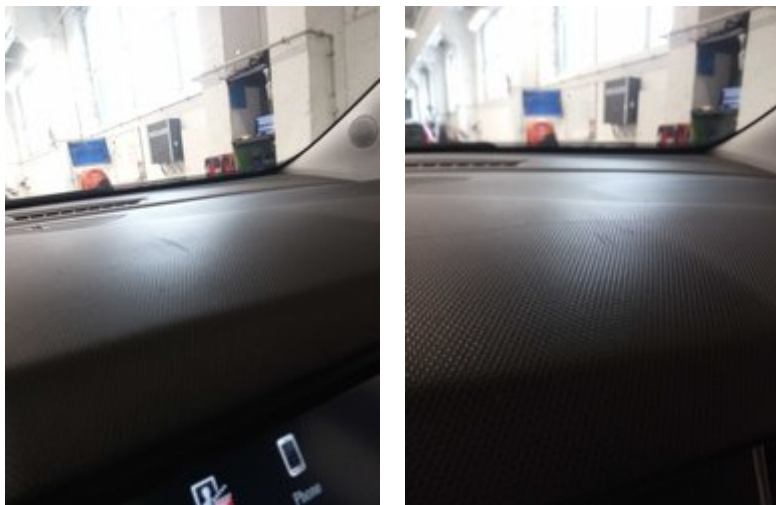
✓ 1. Przód: Deska rozdzielcza - Stan i Działanie Przycisków

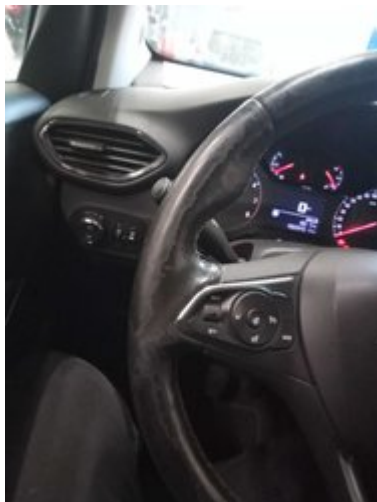
✓ 2. Przód: Kierownica - Stan

- ✓ 1. Malowanie Kierownicy

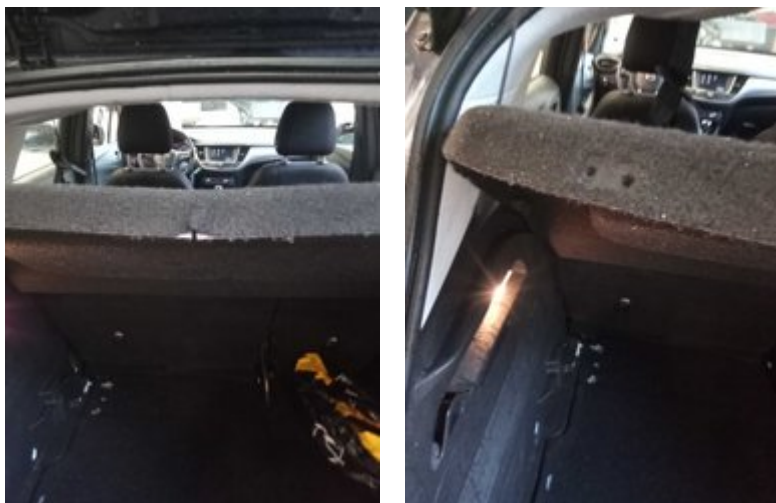
✓ 3. Wnętrze: Półka bagażnika - Działanie i stan

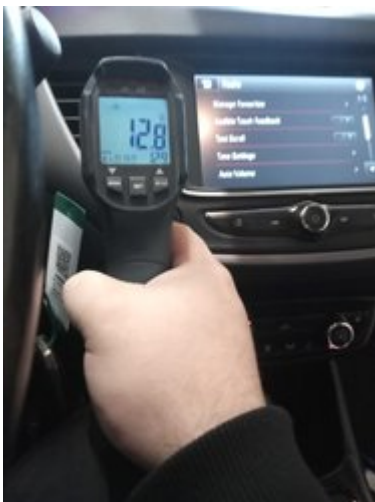
✓ **4. Operacja:** System Klimatyzacji - Działanie

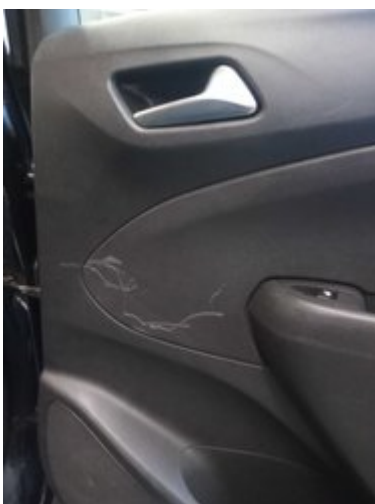
✓ **5. Drzwi:** Listwy - Stan

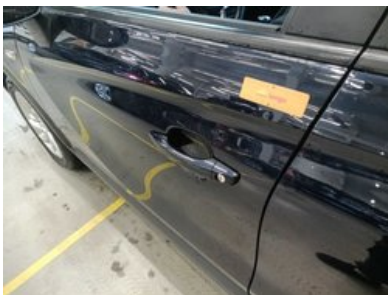
✓ **1. Bok:** Lewa i Prawa Strona - Widoczne Uszkodzenia i Zadrapania

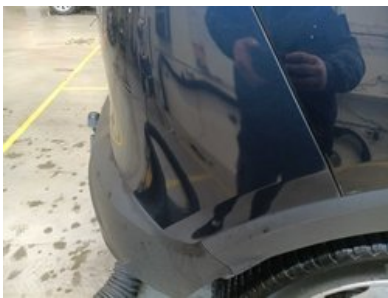
- ✔ **2. Tył:** Zderzak tylny - Stan i ustawienie

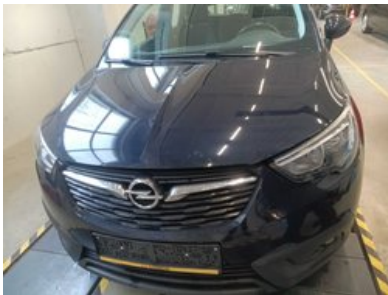
- ✔ **3. Inne:** Oznaki Dźwiękowe (Luźne Części, Stukanie itp.)

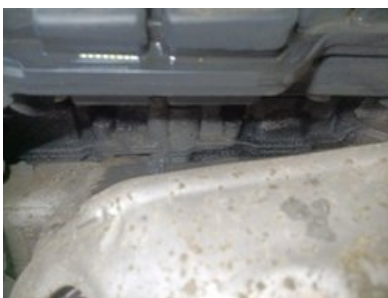
- ✔ **1. INNE:** Natadować Akumulator
- ✔ **2. INNE:** Wymiana Oleju i Filtra Silnika
- ✔ **3. INNE:** Uzupelnienie Płynu Chłodzącego
- ✔ **4. INNE:** Naprawa Wałka Rozrządu Silnika "Sandwich"

- ✓ 1. Naprawa Wałka Rozrządu Silnika "Sandwich"
- ✓ 2. Uzupelnienie Płynu Chłodzącego
- ✓ 3. Naładować Akumulator
- ✓ 4. Naprawa systemu klimatyzacji
- ✓ 5. Ewakuacja/Napełnianie Systemu
- ✓ 6. Wymiana Oleju i Filtra Silnika
- ✓ 7. AC Nie Działa

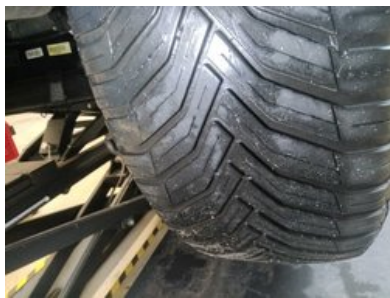
- ✓ **5. INNE:** Wymiana 4 Opon

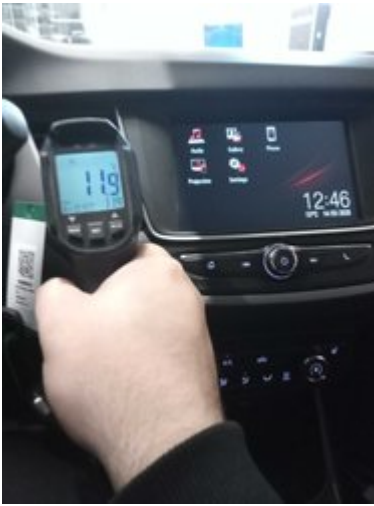
✓ 4. Pomiar Klimatyzacji
