Raport diagnostyczny

2015 VOLVO XC60 Ocean Race

Szczegóły diagnostyki

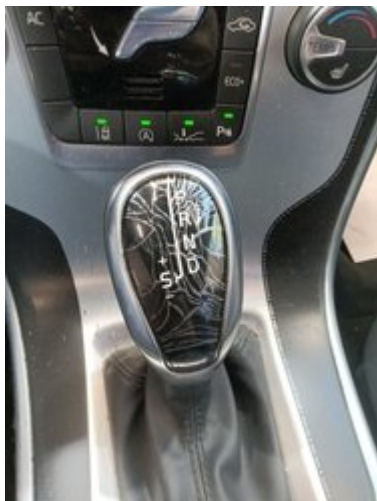
- ✓ **1. Wnętrze:** Osłona Dźwigni Zmiany Biegów i Gałka - Stan

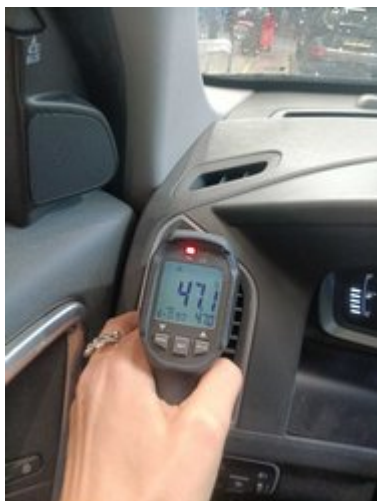
- ✓ **2. Operacja:** System Ogrzewania - Działanie

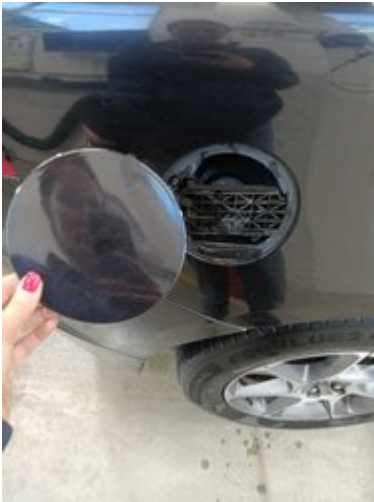
- ✔ **1. Inne:** System Tankowania Paliwa - Działanie Włócznie z Korkami i Dźwignią Otwierania

- ✓ 1. Inne: Naprawić Korek Wlewu Paliwa

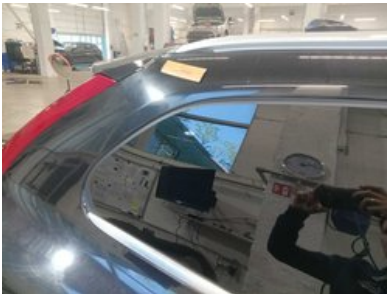
- ✔ **2. Inne:** Dodatkowe Prace Polerskie

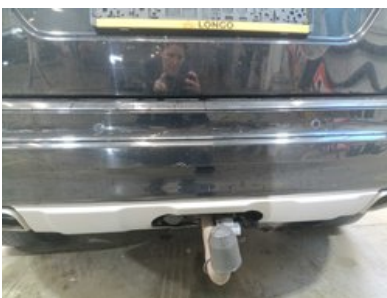
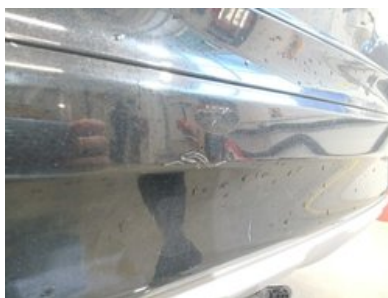
- ✔ **3. Tyt:** Zderzak tylny - Stan i ustawienie

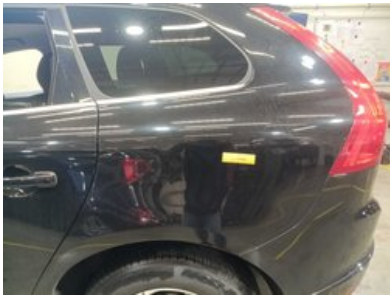
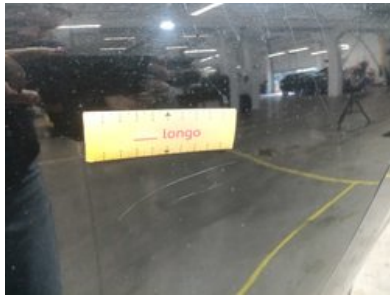
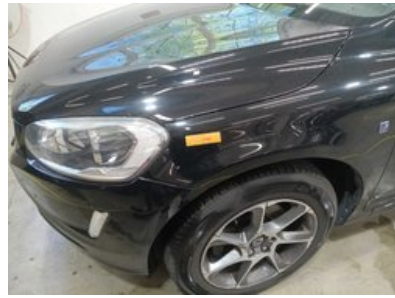
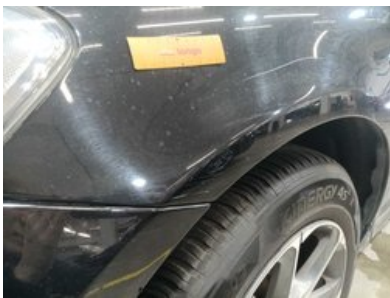
✔ **4. Bok:** Lewa i Prawa Strona - Widoczne Uszkodzenia i Zadrapania

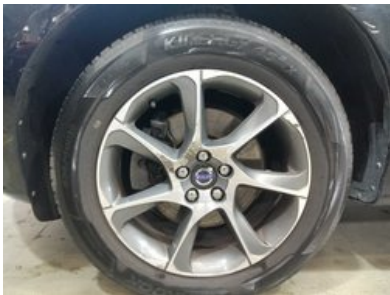
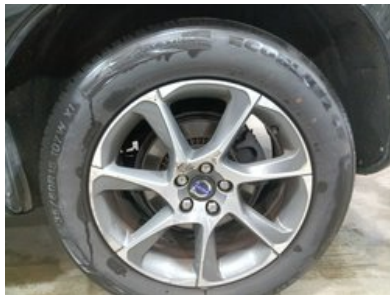
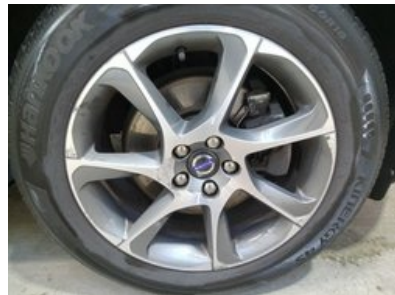
✔ **5. Bok:** Koła - Stan

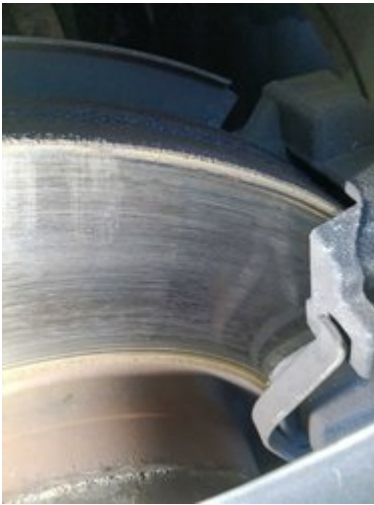
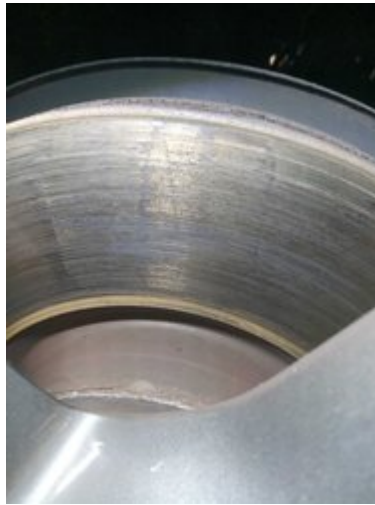
✓ 3. INNE: Przednie Tarcze Hamulcowe z Klockami

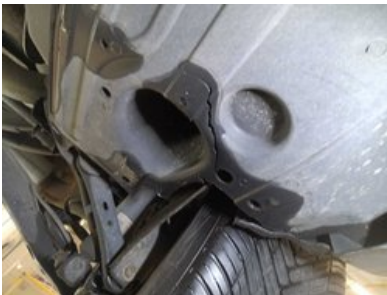
✓ 4. INNE: Ostrona Dna Strona Kierownicy

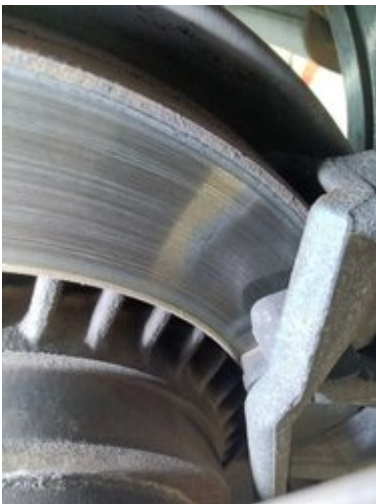
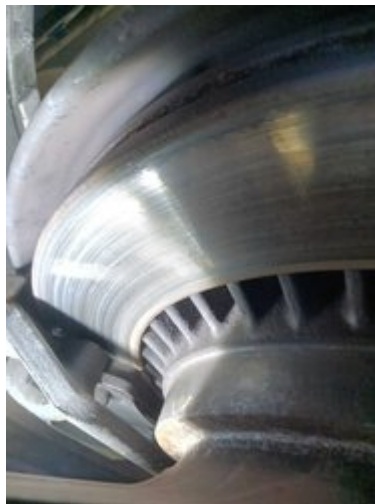
✔ **7. INNE:** Tylne Tarcze Hamulcowe z Klockami
