Raport diagnostyczny

2021 SKODA FABIA Ambition

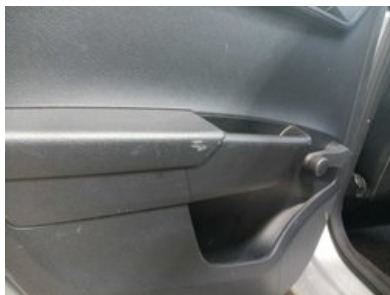
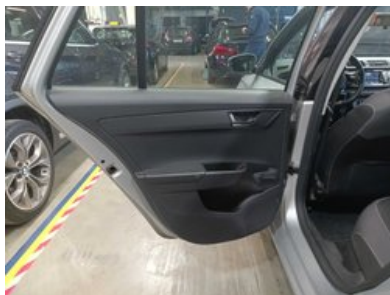
✔ 1. Drzwi: Listwy - Stan

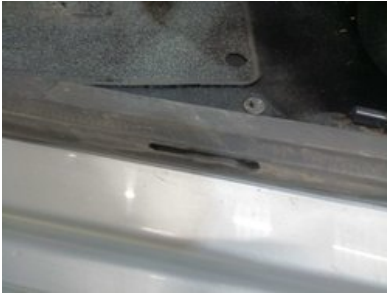
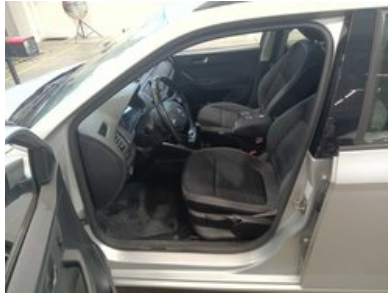
✓ **2. Drzwi:** Gumowe Uszczelki Drzwi

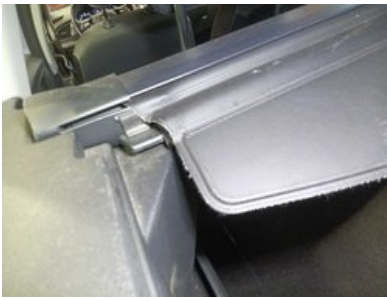
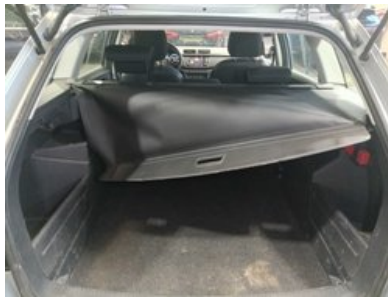
✓ **3. Wnętrze:** Półka bagażnika - Działanie i stan

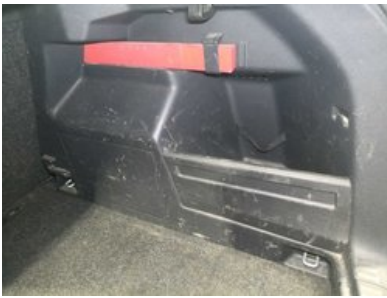
✓ **4. Wnętrze:** Listwy - Stan

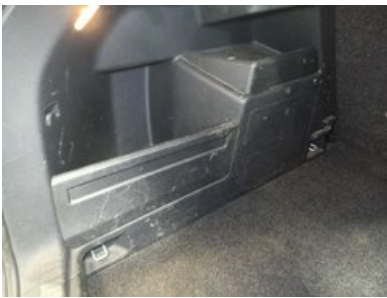
✓ **5. Wnętrze:** Listwy - Stan

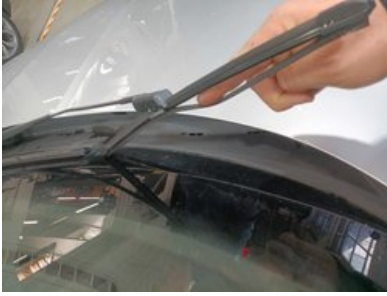
- ✔ **1. Przód:** Integralność przedniej szyby - Bez uszkodzeń wykluczających przegląd techniczny

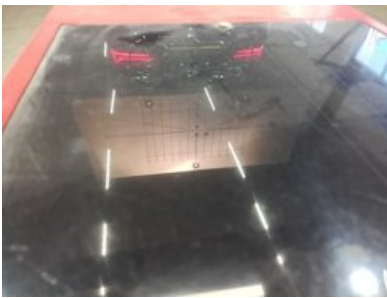
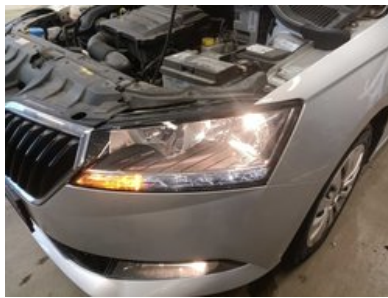
- ✔ **2. Oświetlenie:** Żarówki

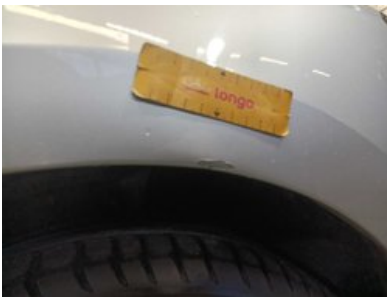
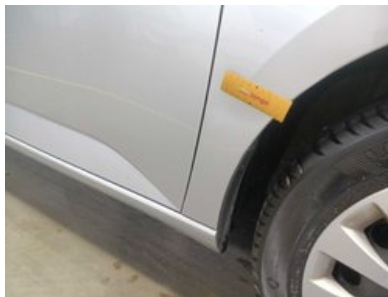
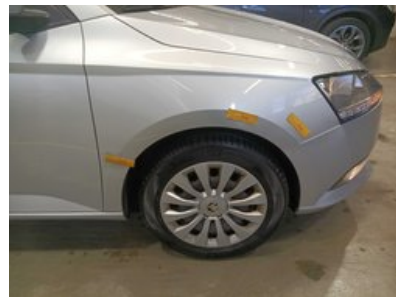
- ✔ **3. Bok:** Lewa i Prawa Strona - Widoczne Uszkodzenia i Zadrapania

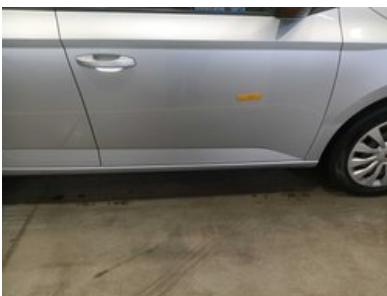
- ✔ **4. Bok:** Lewa i Prawa Strona - Widoczne Uszkodzenia i Zadrapania

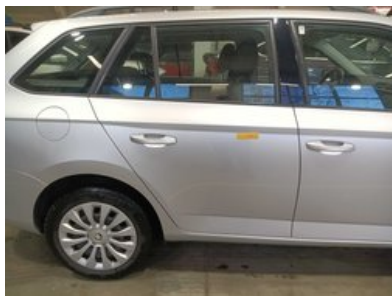
✓ **5. Bok:** Lewa i Prawa Strona - Widoczne Uszkodzenia i Zadrapania

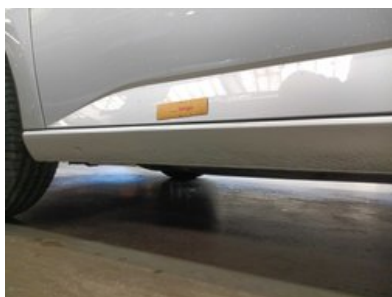
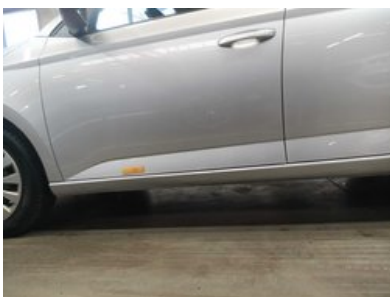
✓ **6. Bok:** Lewa i Prawa Strona - Widoczne Uszkodzenia i Zadrapania

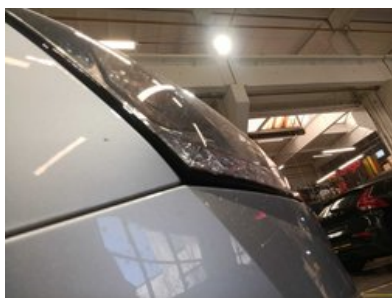
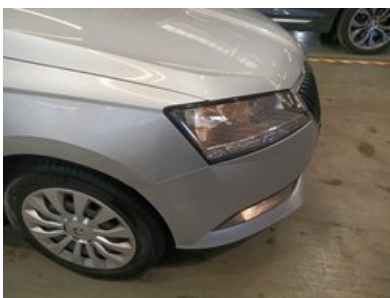
✓ **7. Bok:** Geometria Paneli Nadwozia

- ✓ 1. Korygowanie Geometrii Panelu Nadwozia

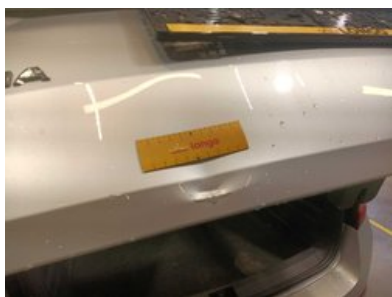
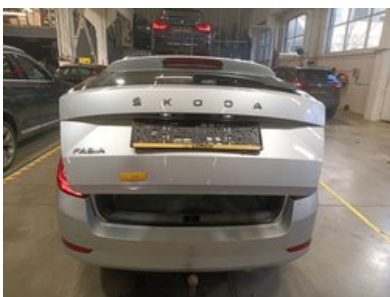
✓ **8. Tyt:** Bagażnik - Widoczne uszkodzenia

- ✓ 1. Malowanie Pokrywy Bagażnika
- ✓ 2. Malowanie Przedniego Błotnika

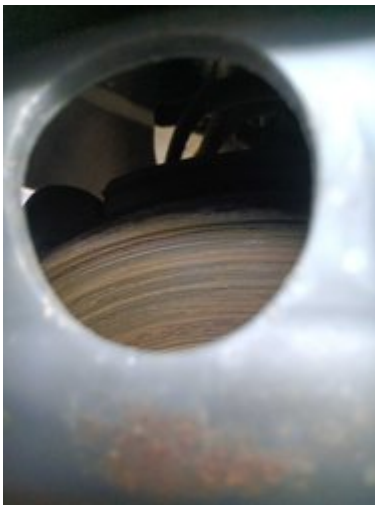
✔ 2. INNE: Przednie Tarcze Hamulcowe z Klockami

- ✓ 1. Olej Silnikowy i Filtr
- ✓ 2. Przednie Tarcze Hamulcowe z Klockami
- ✓ 3. Naładować Akumulator
- ✓ 4. Wymienić Żarówkę Reflektorów
- ✓ 5. Wycieraczki

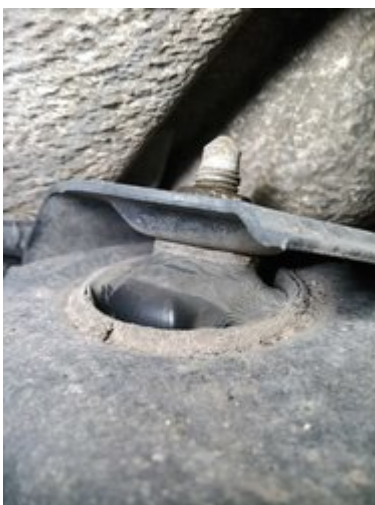
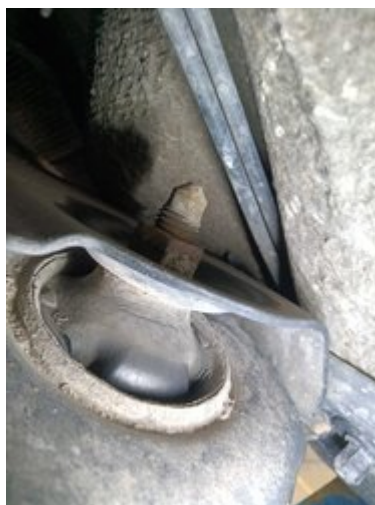
✔ 3. INNE: Wahacz Dolny Zawieszenia
