Raport diagnostyczny

2019 CITROEN Grand C4 SpaceTourer Busi

Szczegóły diagnostyki

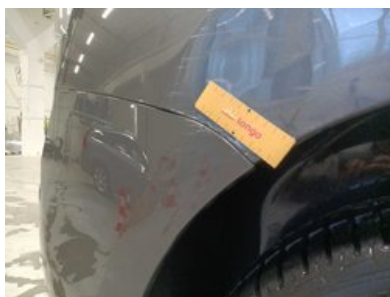
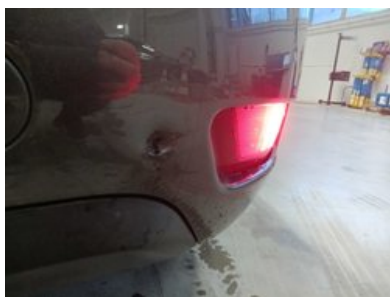
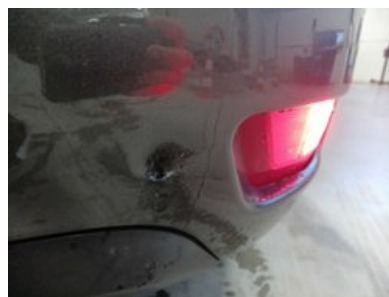
✔ 1. Tył: Zderzak tylny - Stan i ustawienie

- ✓ 1. Malowanie Przedniego Zderzaka
- ✓ 2. Malowanie Tylnego Zderzaka
- ✓ 3. Malowanie Tylnego Błotnika
- ✓ 4. Malowanie Drzwi

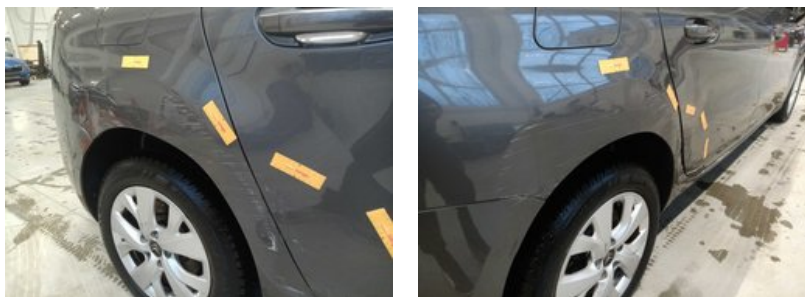
✔ **2. Bok:** Lewa i Prawa Strona - Widoczne Uszkodzenia i Zadrapania

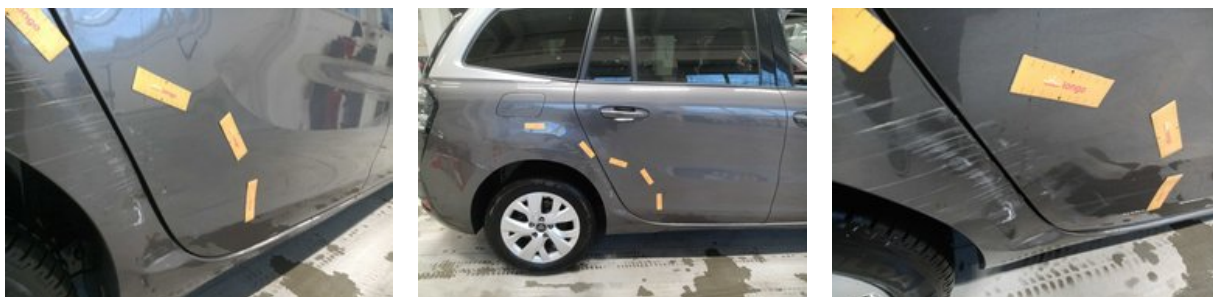
✔ **3. Bok:** Lewa i Prawa Strona - Widoczne Uszkodzenia i Zadrapania

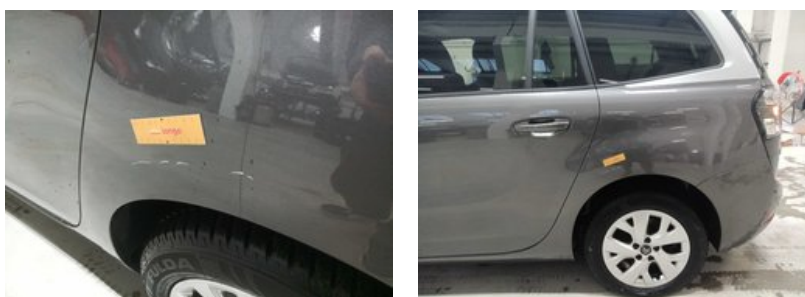
✔ **4. Bok:** Lewa i Prawa Strona - Widoczne Uszkodzenia i Zadrapania

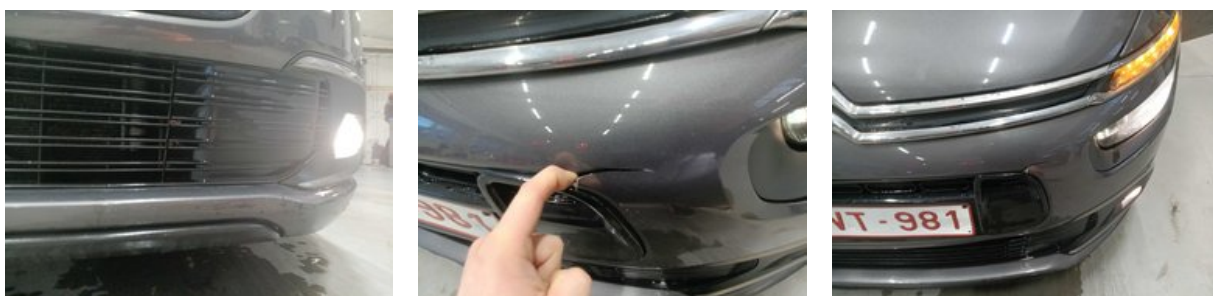
✔ **5. Przód:** Przedni Zderzak - Stan i Wyrównanie

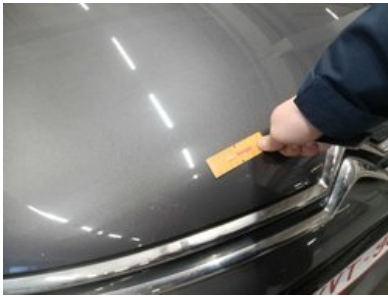
✔ **6. Przód:** Maska - Widoczne Uszkodzenia

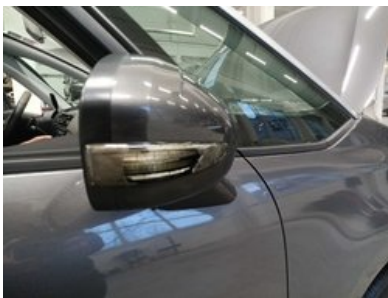
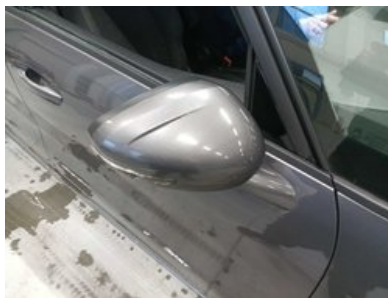
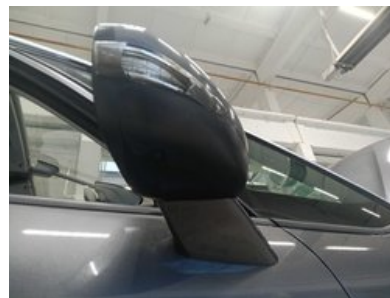
✔ **7. Oświetlenie:** Światła Boczne Samochodu - Podstawowe Działanie, Uszkodzenia i Kolor

- ✓ 1. Regulacja Reflektorów
- ✓ 2. Wymienić Światła Po Stronie Samochodu

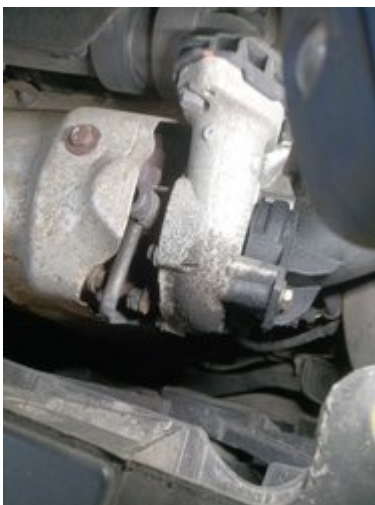
- ✔ **1. INNE:** Regeneracja/Czyszczenie Filtra DPF
- ✔ **2. INNE:** Natadować Akumulator
- ✔ **3. INNE:** Wymiana Oleju i Filtra Silnika
- ✔ **4. ELEKTRYKA OGÓLNA:** Akumulator
- ✔ **5. STEROWANIE SILNIKIEM - PALIWO:** Turbosprężarka

- ✓ 1. Akumulator
- ✓ 2. Osłona Silnika
- ✓ 3. Turbosprężarka
- ✓ 4. Naładować Akumulator
- ✓ 5. Wymiana Oleju i Filtra Silnika
- ✓ 6. Regeneracja/Czyszczenie Filtra DPF

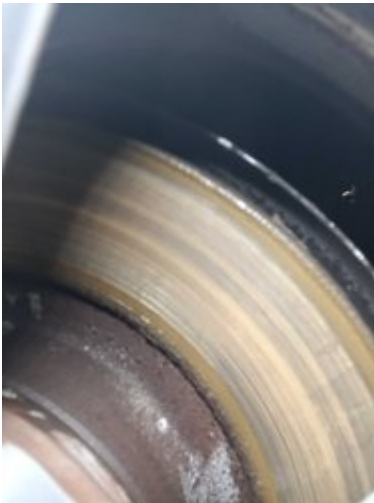
✓ **6. HAMULCE:** Tylna Tarcza Hamulcowa (Obie)

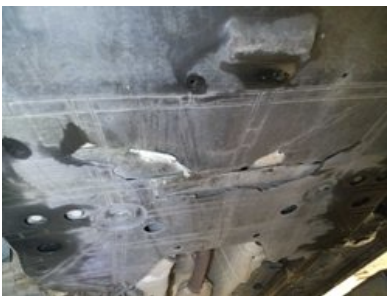
✓ **7. NADWOZIE - SEKCJA PRZEDNIA:** Ostona Silnika

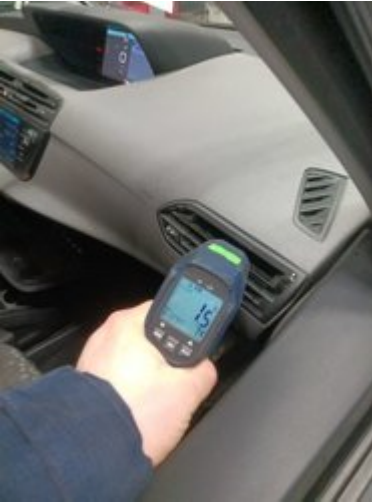
✔ 2. Pomiar Klimatyzacji
