# Raport diagnostyczny

## 2016 OPEL MOKKA Innovation

### Szczegóły diagnostyki

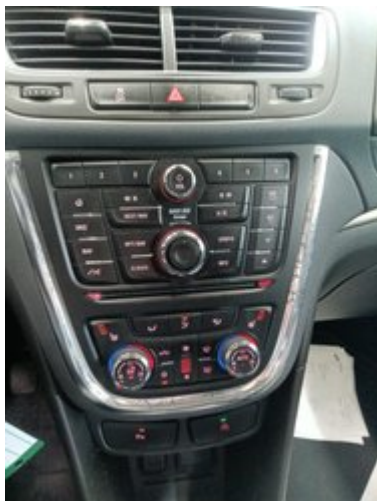
### ✓ 1. Przód: Deska rozdzielcza - Stan i Działanie Przycisków

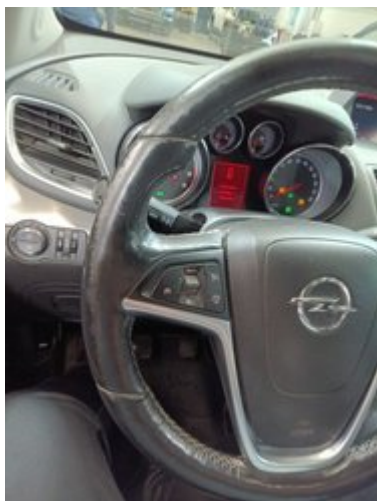
### ✓ 2. Przód: Kierownica - Stan

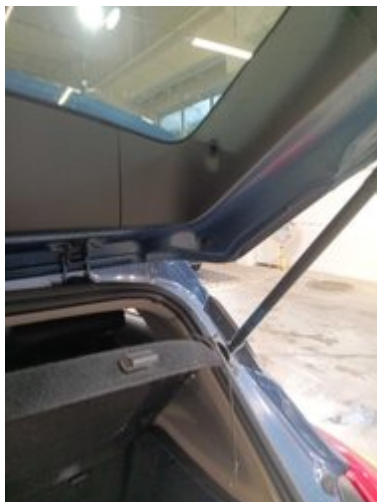
### ✓ 3. Wnętrze: Półka bagażnika - Działanie i stan

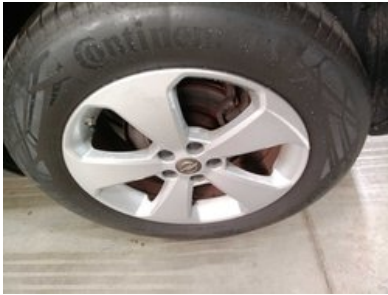
✓ **1. Bok:** Koła - Stan

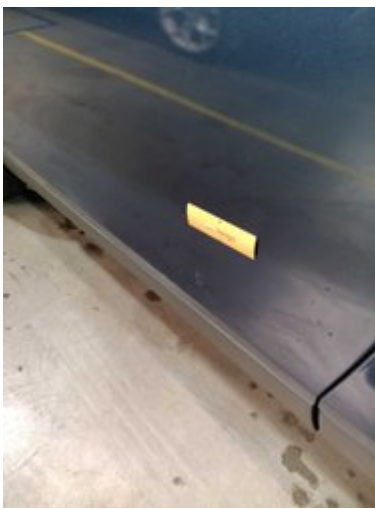
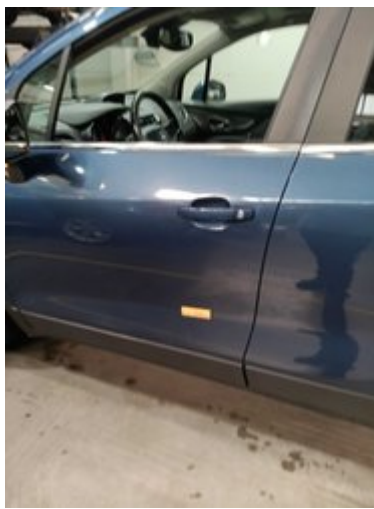
✓ **2. Bok:** Lewa i Prawa Strona - Widoczne Uszkodzenia i Zadrapania

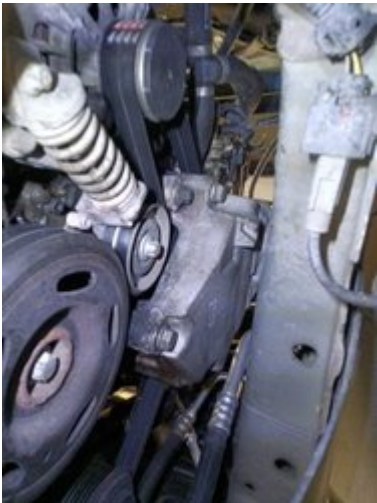
8. UKŁAD CHŁODZENIA: Pompa Wody

- ✓ 1. Końcówka Drążka Kierowniczego
- ✓ 2. Miska Olejowa
- ✓ 3. Naładować Akumulator
- ✓ 4. Pokrywa Wałka Rozrządu/Zaworów i Uszczelka
- ✓ 5. Łańcuch Rozrządu
- ✓ 6. Geometria - Przód
- ✓ 7. Pompa Wody
- ✓ 8. Wymiana Oleju i Filtra Silnika

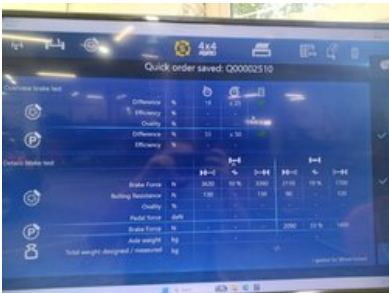
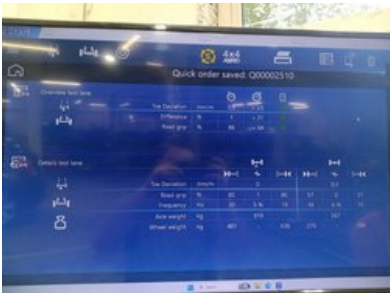
1. Wyniki Linii Testowej Hamulców

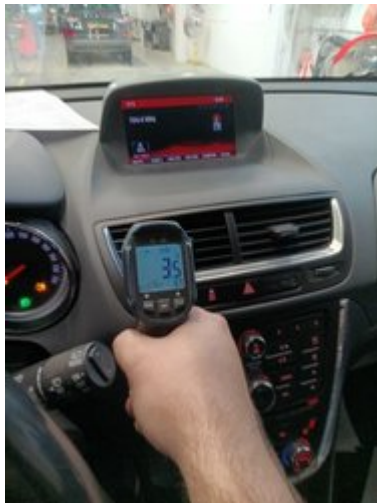
## ✓ 3. Pomiar Klimatyzacji
