Raport diagnostyczny

2023 DACIA DUSTER Journey

Szczegóły diagnostyki

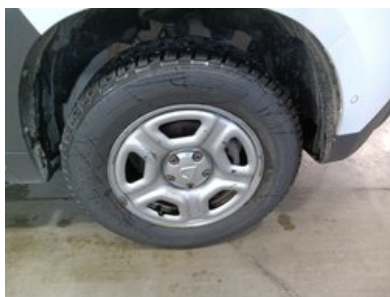
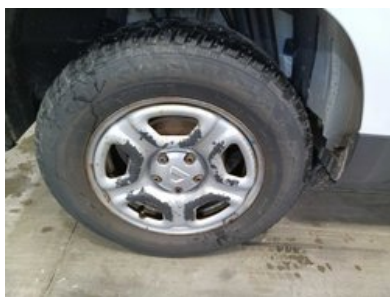
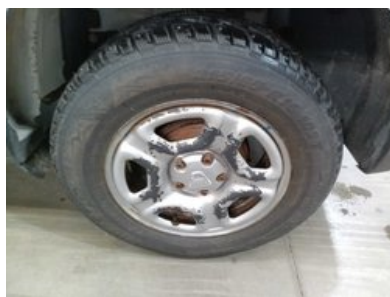
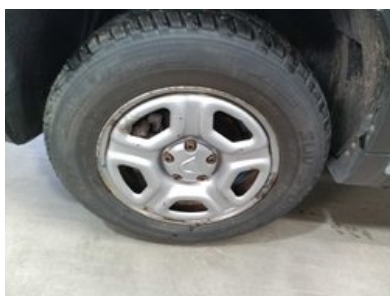
✓ 1. Bok: Koła - Stan

- ✓ 1. Malowanie Felg (4 szt.)

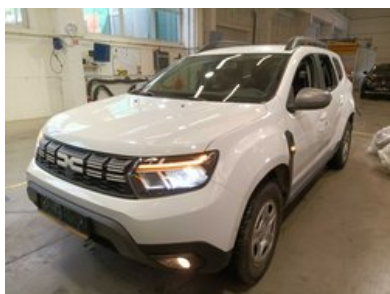
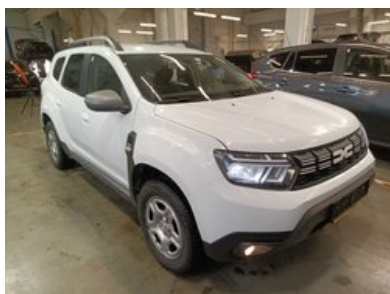
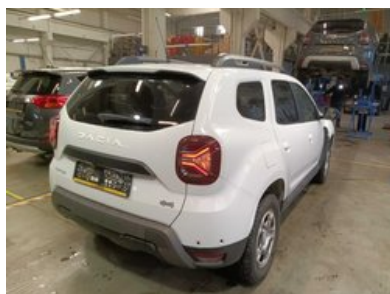
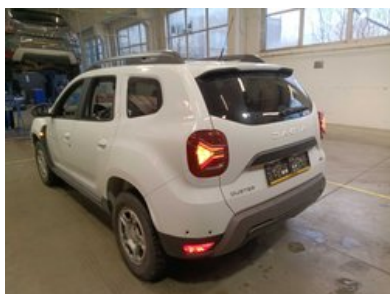
✓ 1. Zdjęcie Diagnostyczne

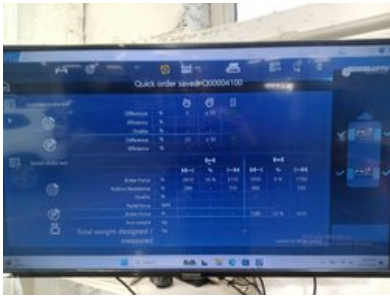
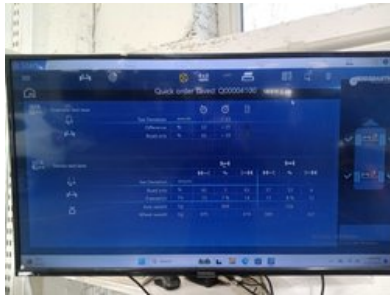
✓ 2. Wyniki Linii Testowej Hamulców

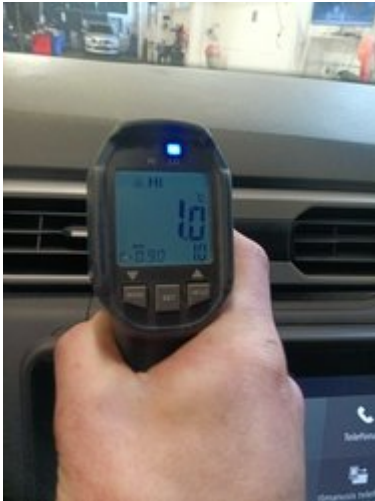
✓ 3. Pomiar Klimatyzacji
