# Raport diagnostyczny

## 2020 RENAULT CLIO Zen

Przebieg w dniu zakończenia diagnostyki: 139 179 km

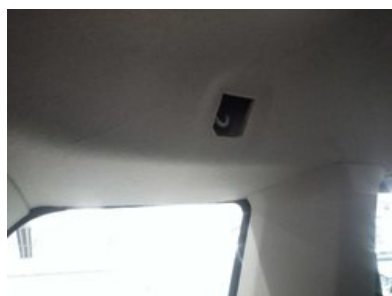
#### ✔ 1. Przód: Tapicerka Sufitu - Stan

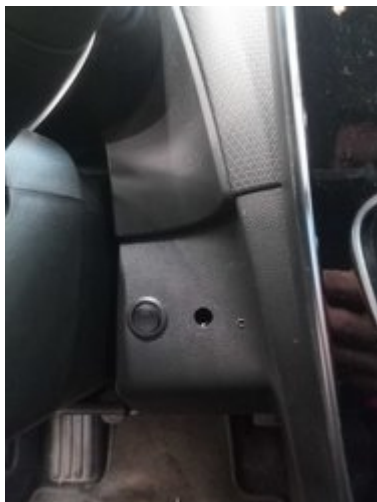
✓ **2. Przód:** Deska Rozdzielcza - Stan i Działanie Przycisków

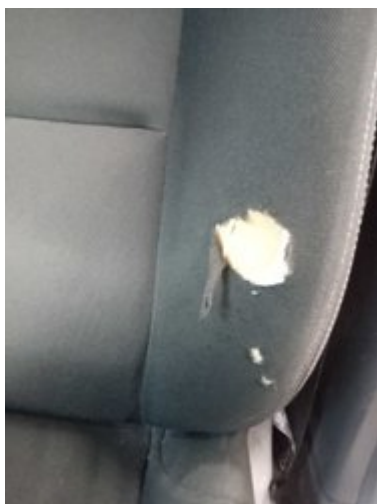
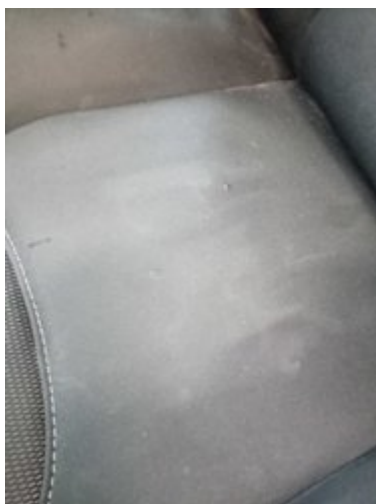
✓ **3. Fotele:** Wszystkie Fotele - Stan

- ✓ 1. Przyszyć Przednie Siedzenie

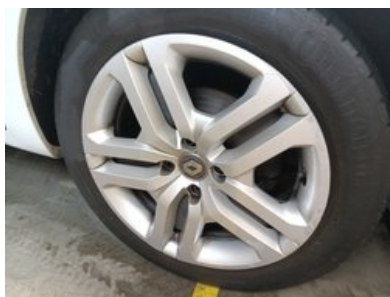
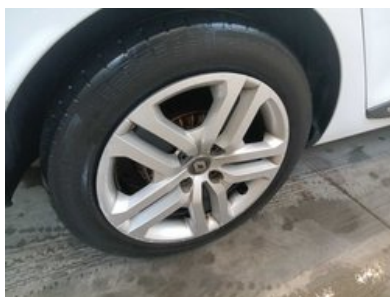
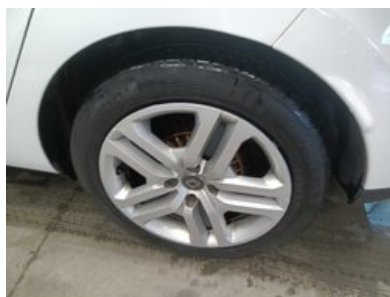
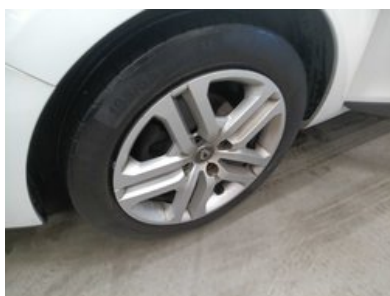
### ✓ 1. Bok: Koła - Stan

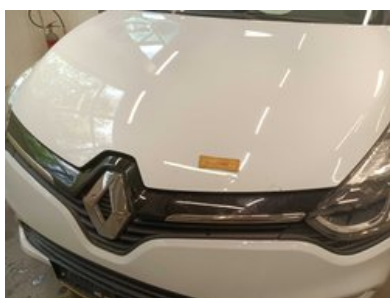
### ✓ 2. Przód: Maska - Widoczne Uszkodzenia

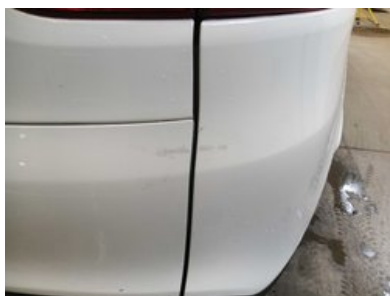
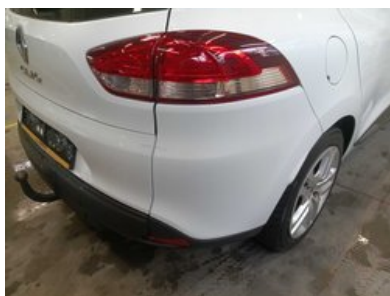
### ✓ 3. Tył: Zderzak tylny - Stan i ustawienie

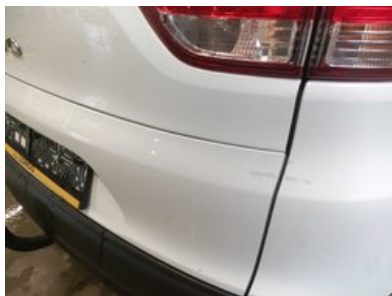
✓ **4. Tyt:** Bagażnik - Widoczne uszkodzenia

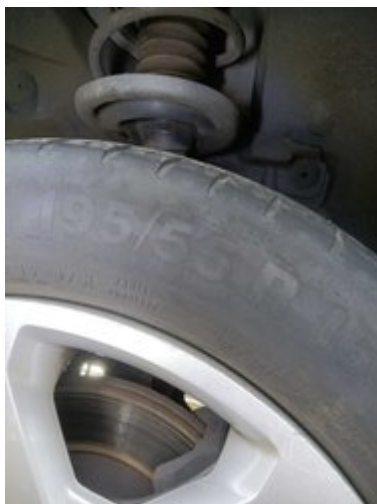
✓ **3. INNE:** Wymienić Opony

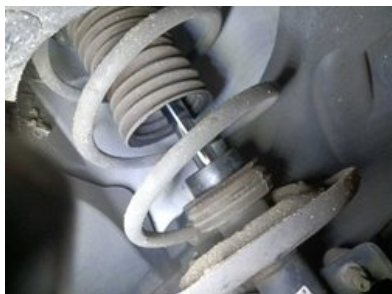
✓ **4. ZAWIESZENIE:** Zespół kolumny amortyzatora (obydwa)

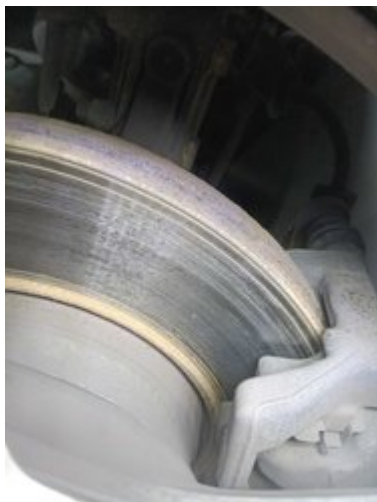
✓ **5. HAMULCE:** Przednie Tarcze Hamulcowe Oba z Klockami

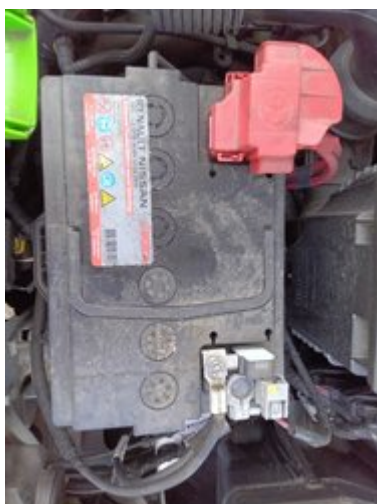
✓ **6. ELEKTRYKA OGÓLNA:** Akumulator
