# Raport diagnostyczny

## 2022 PEUGEOT 3008 Allure

### Szczegóły diagnostyki

### Podsumowanie zdiagnozowanych usterek

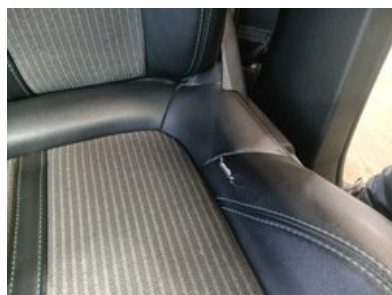
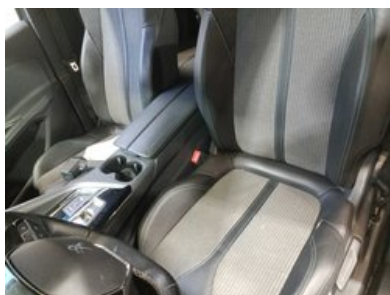
✔ 1. Fotele: Wszystkie Fotele - Stan

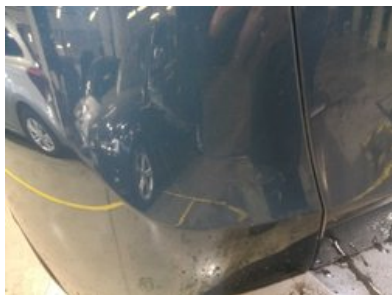
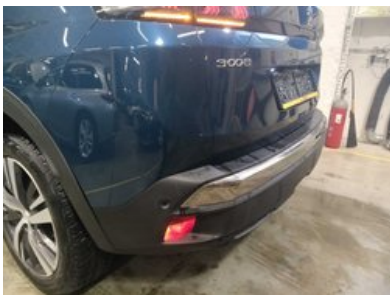
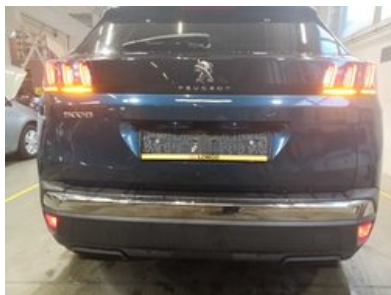
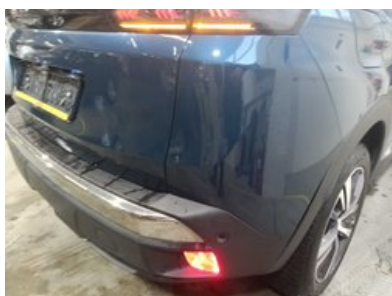
### ✓ 1. Tył: Zderzak tylny - Stan i ustawienie

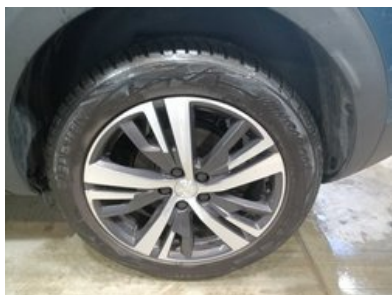
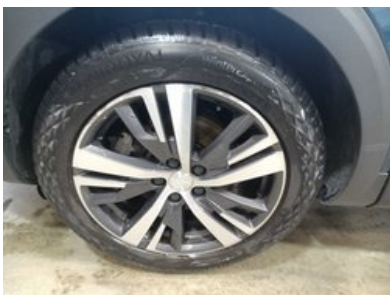
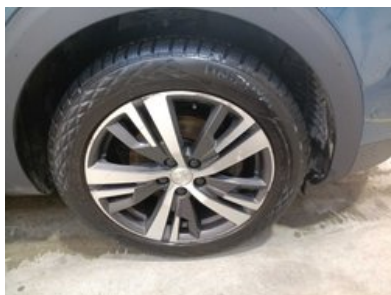
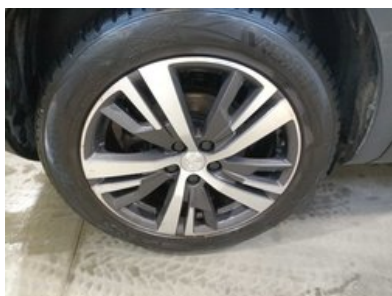
### ✓ 2. Bok: Koła - Stan

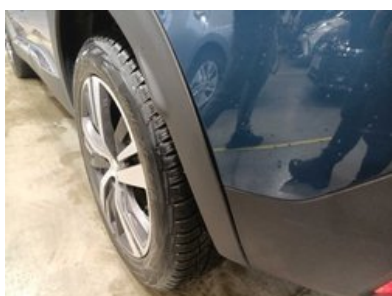
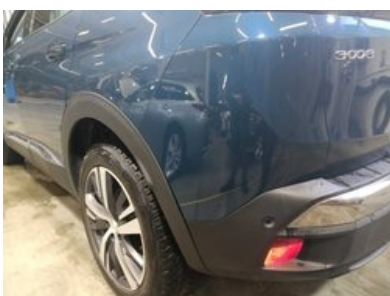
### ✓ 3. Bok: Lewa i Prawa Strona - Widoczne Uszkodzenia i Zadrapania

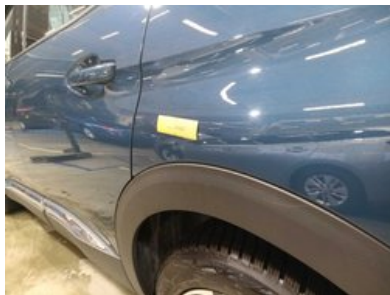
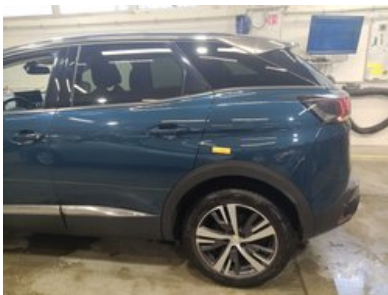
✓ **4. Bok:** Lewa i Prawa Strona - Widoczne Uszkodzenia i Zadrapania

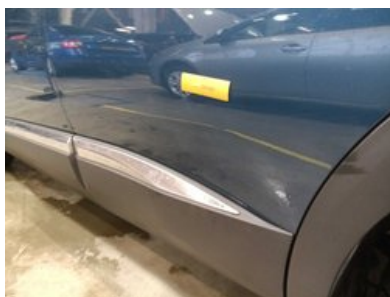
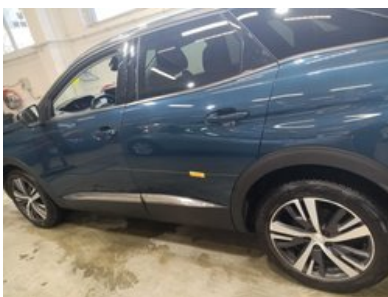
✓ **5. Inne:** Dodatkowe Prace Polerskie

- ✓ 1. Mycie nadwozia
- ✓ 2. Pełne, dogłębne czyszczenie wnętrza wyłącznie hipoalergicznymi środkami
- ✓ 3. Polerowanie nadwozia po czyszczeniu

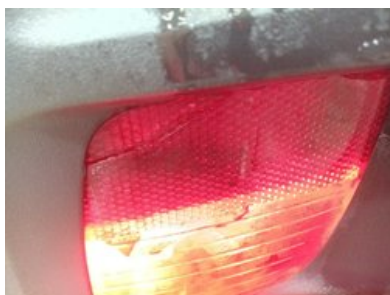
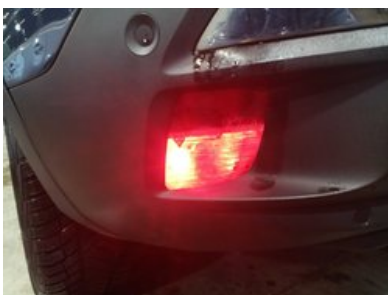
✓ **6. Oświetlenie:** Światła tylne (Hamulca, przeciwmgielne, kierunkowskazy) - Podstawowe funkcjonowanie, uszkodzenia i kolor

- ✓ 1. Wymienić Tylne Światła Przeciwmgłowe

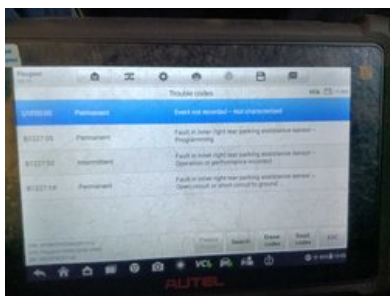
✓ **3. ELEKTRYKA OGÓLNA:** Wewnętrzny Prawy Tylony Czujnik Parkowania

- ✓ 1. Naładować Akumulator
- ✓ 2. Wewnętrzny Prawy Tylny Czujnik Parkowania
- ✓ 3. Wymiana Oleju i Filtra Silnika
