Raport diagnostyczny

2018 VOLVO XC60 Business

Raport z przygotowania i naprawy

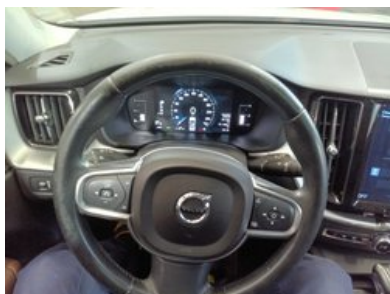
✔ 1. Przód: Kierownica - Stan

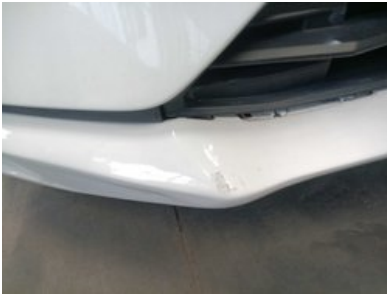
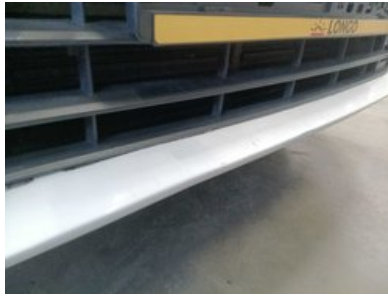
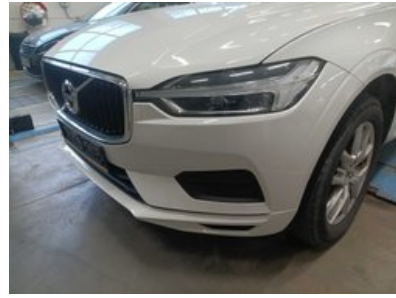
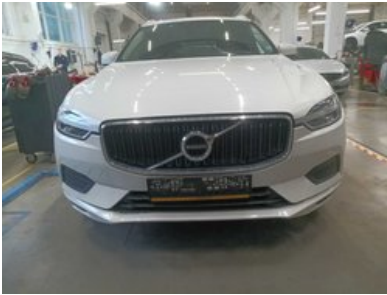
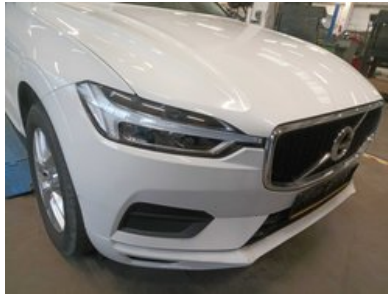
✓ 1. Przód: Przedni Zderzak - Stan i Wyrównanie

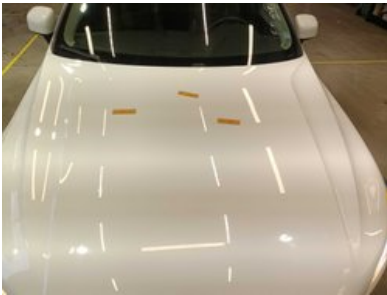
✓ 2. Przód: Maska - Widoczne Uszkodzenia

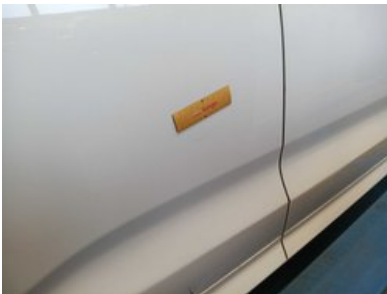
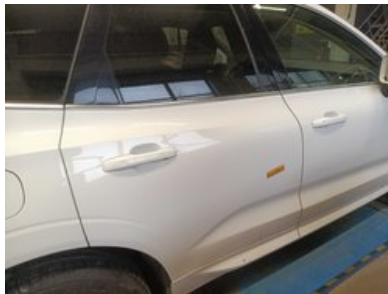
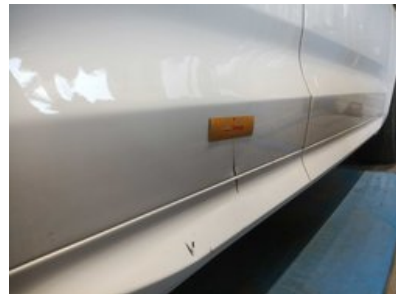
✓ 3. Bok: Lewa i Prawa Strona - Widoczne Uszkodzenia i Zadrapania

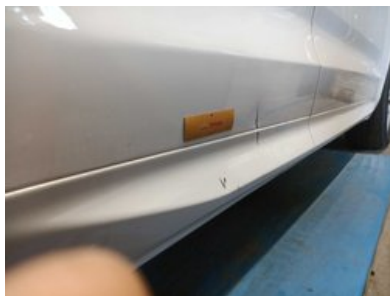
✓ **4. Bok:** Lewa i Prawa Strona - Widoczne Uszkodzenia i Zadrapania

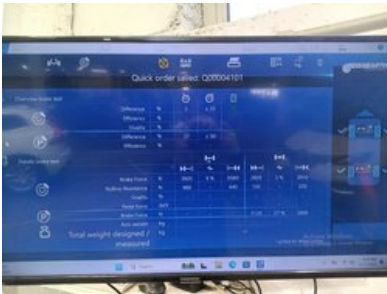
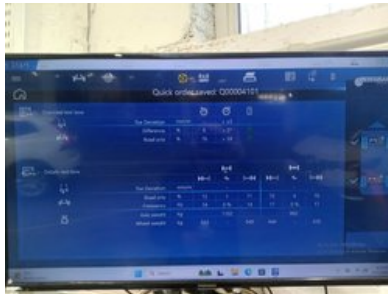
✓ 3. Wyniki Linii Testowej Hamulców

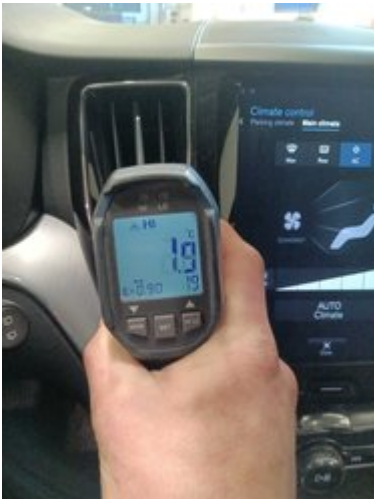
✓ 4. Pomiar Klimatyzacji
