# Raport diagnostyczny

## 2019 SKODA FABIA Clever

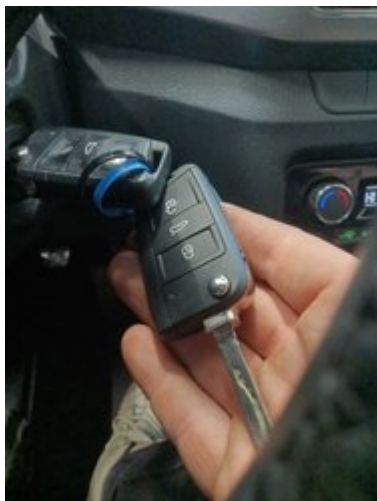
### ✓ 1. Wnętrze: Akcesoria - Działanie i Stan

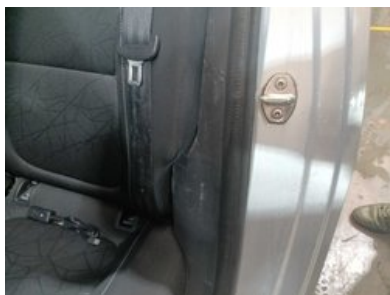
### ✓ 2. Wnętrze: Listwy - Stan

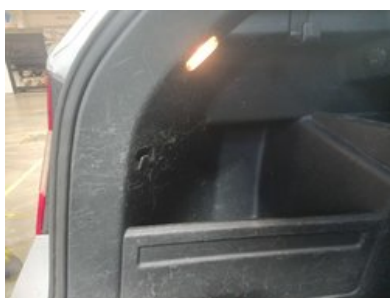
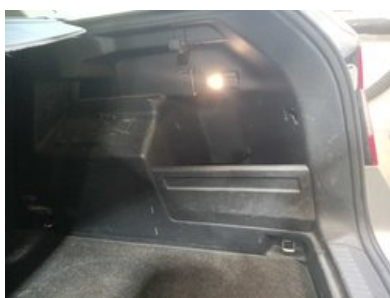
### ✓ 3. Wnętrze: Listwy - Stan

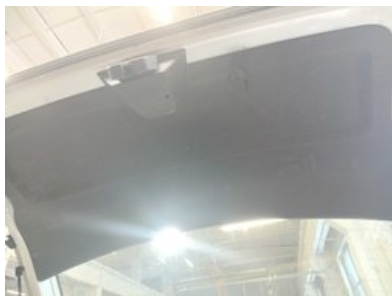
✓ **4. Wnętrze:** Listwy - Stan

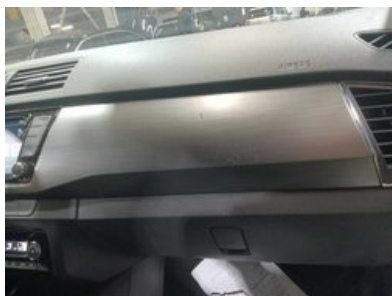
✓ **5. Przód:** Listwy - Stan

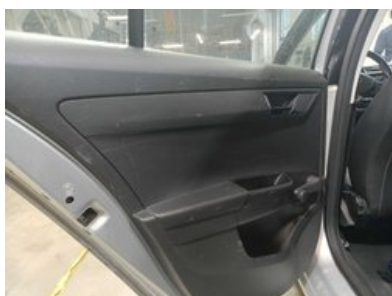
✓ **6. Drzwi:** Listwy - Stan

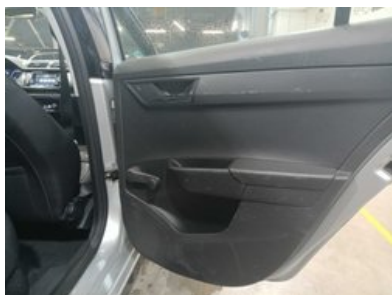
✓ **7. Drzwi:** Listwy - Stan

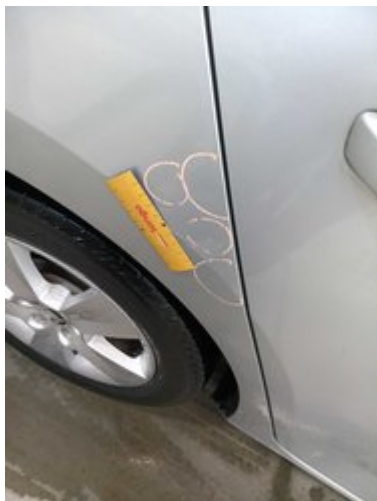
### ✓ 1. Bok: Lewa i Prawa Strona - Widoczne Uszkodzenia i Zadrapania

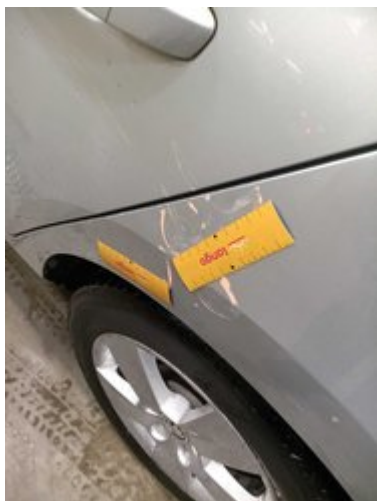
### ✓ 2. Bok: Lewa i Prawa Strona - Widoczne Uszkodzenia i Zadrapania

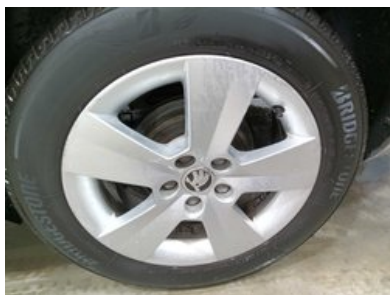
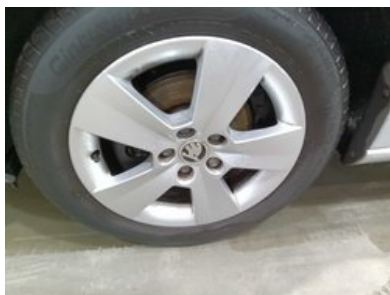
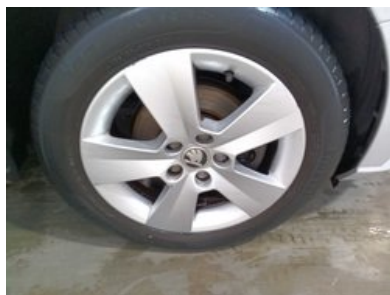
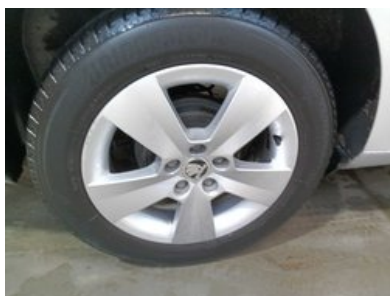
✓ **3. Bok:** Koła - Stan

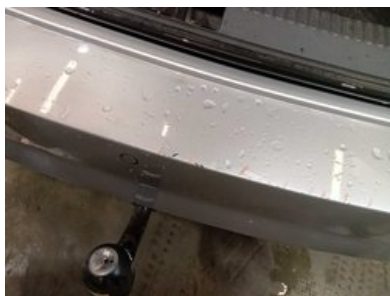
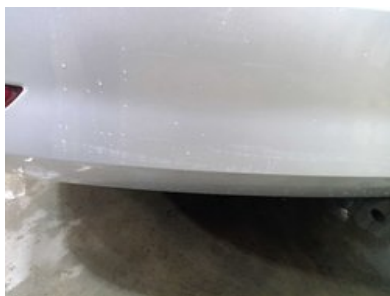
✓ **4. Tył:** Zderzak tylny - Stan i ustawienie

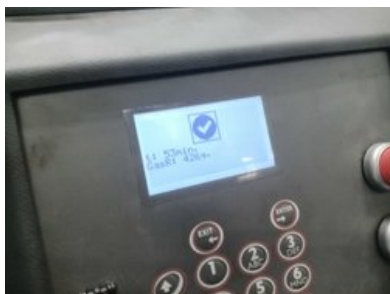
✓ **1. KLIMATYZACJA I OGRZEWANIE:** Ewakuacja/Napełnianie Układu
