# Raport diagnostyczny

## 2015 OPEL MOKKA T Cosmo

### Szczegóły diagnostyki

### Podsumowanie zdiagnozowanych usterek

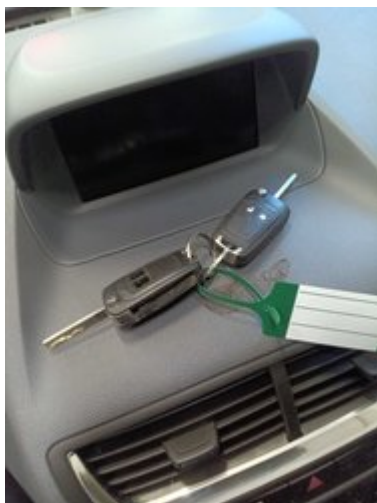
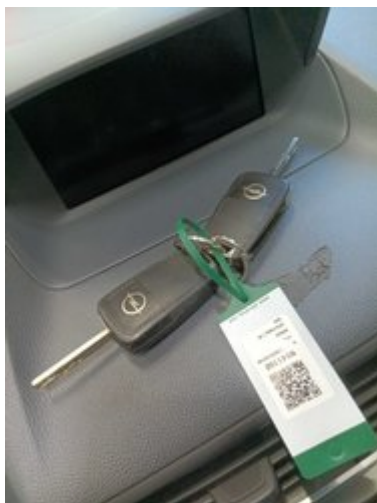
✓ **2. Wnętrze:** Akcesoria - Działanie i Stan

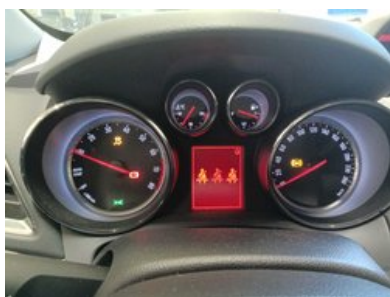
✓ **3. Wnętrze:** Akcesoria - Działanie i Stan

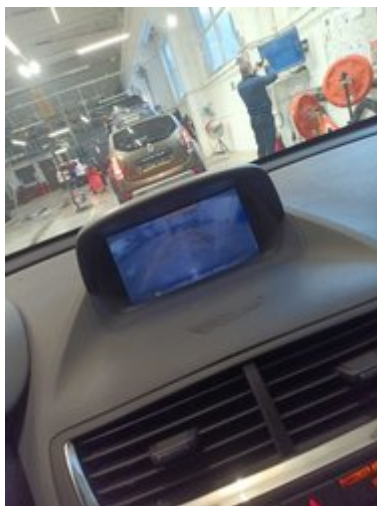
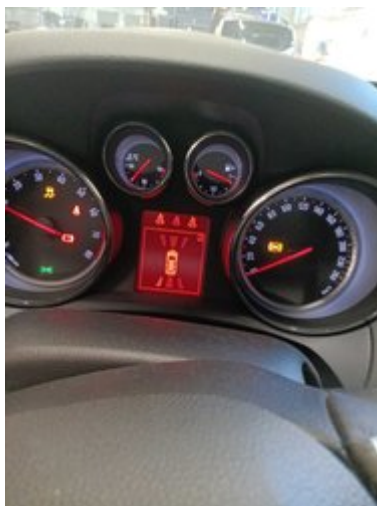
✓ **4. Wnętrze:** Akcesoria - Działanie i Stan

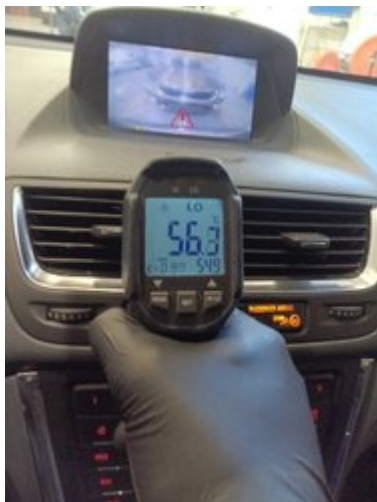
✓ **5. Wnętrze:** Akcesoria - Działanie i Stan

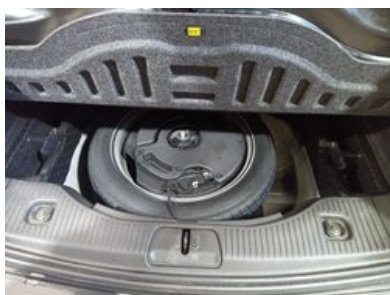
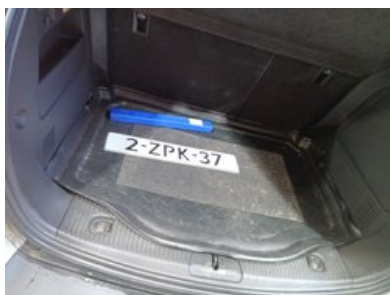
✓ **6. Wnętrze:** Akcesoria - Działanie i Stan

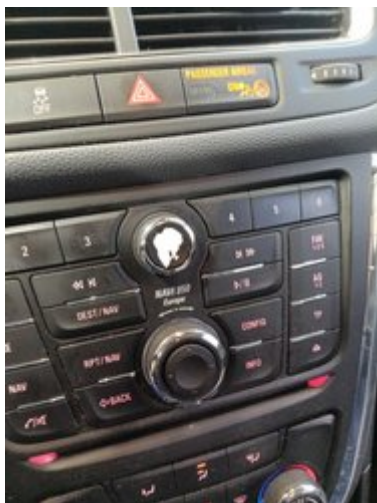
✓ **7. Przód:** Deska Rozdzielcza - Stan i Działanie Przycisków

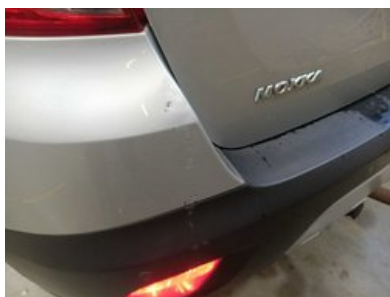
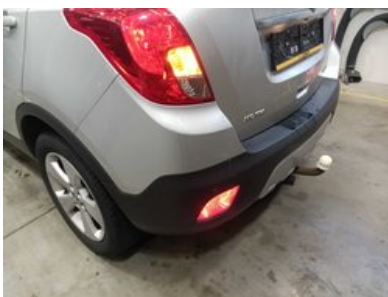
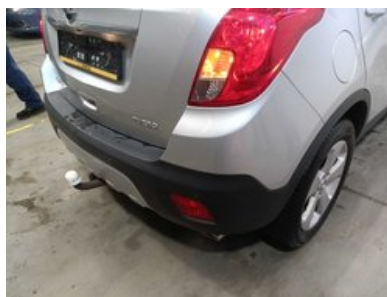
- ✓ **1. Tył:** Zderzak tylny - Stan i ustawienie

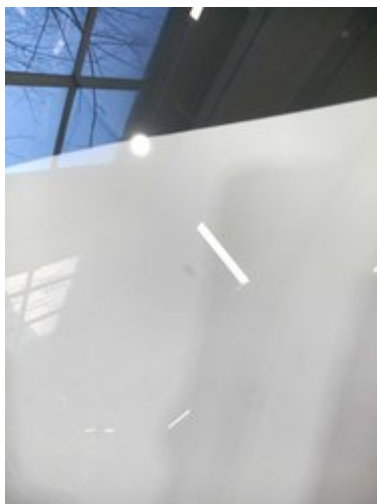
- ✓ **2. Przód:** Integralność przedniej szyby - Bez uszkodzeń wykluczających przegląd techniczny

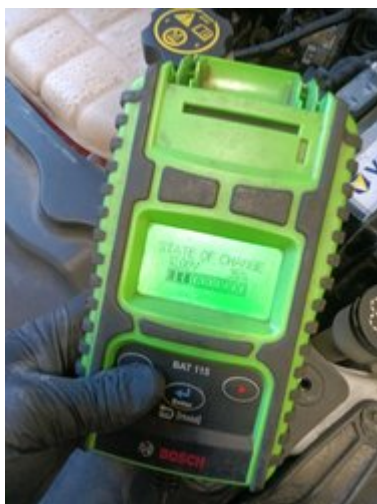
- ✓ **2. INNE:** Naładować Akumulator

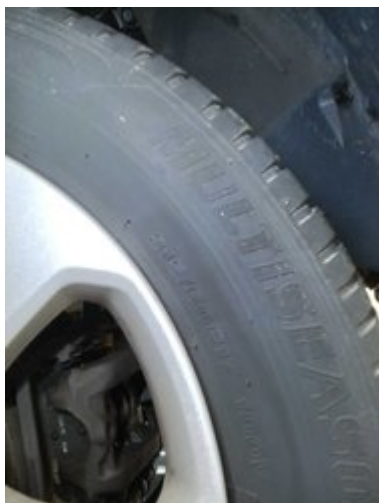
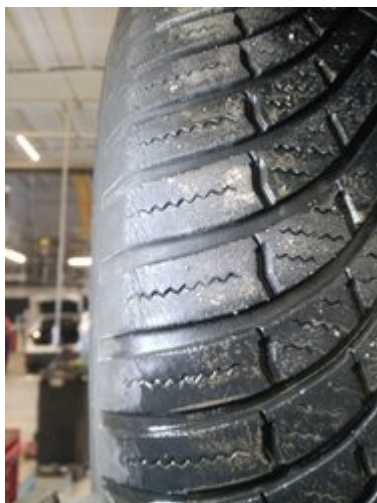
✓ **3. INNE:** Wymienić Opony

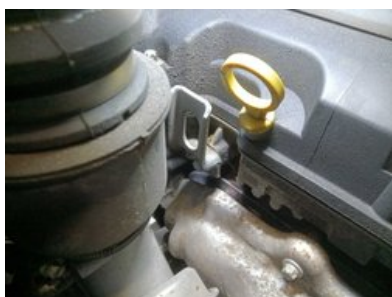
✓ **4. SILNIK:** Pokrywa Zaworów Wałka Rozrządu i Uszczelka

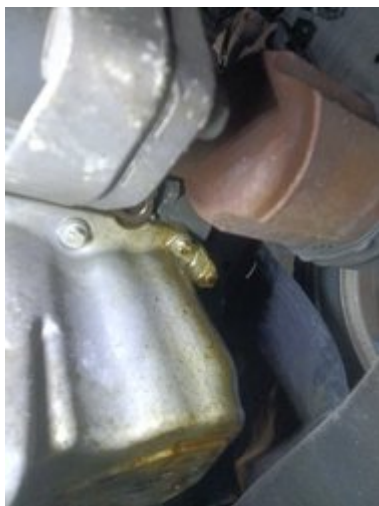
✓ **5. SILNIK:** Łańcuch Rozrządu

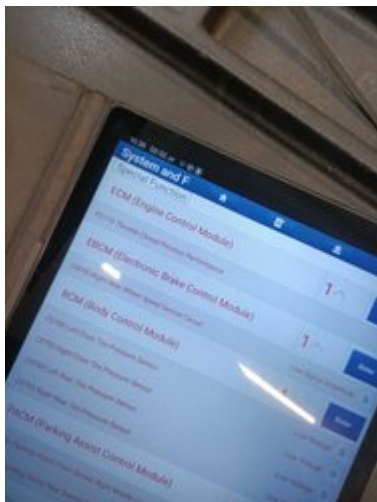
✓ **6. HAMULCE:** Czujnik Koła - Tylny (Jeden)

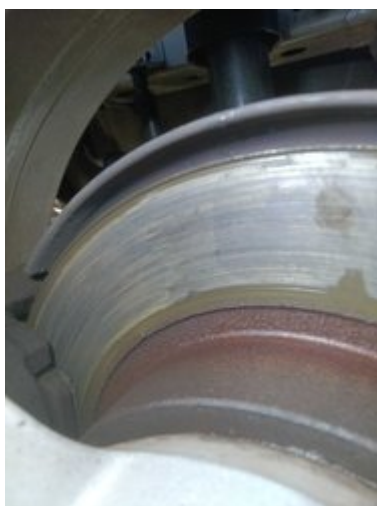
✓ **7. HAMULCE:** Tylna Tarcza Hamulcowa (Obie)

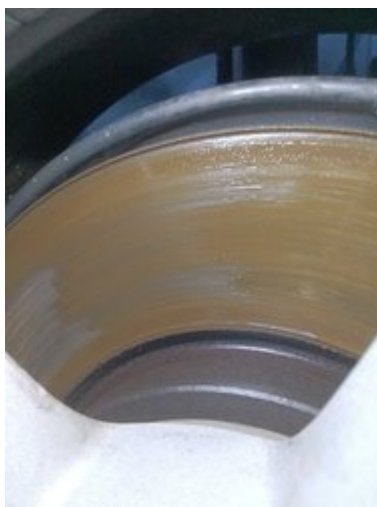
✓ **8. HAMULCE:** Przednie Tarcze Hamulcowe Oba

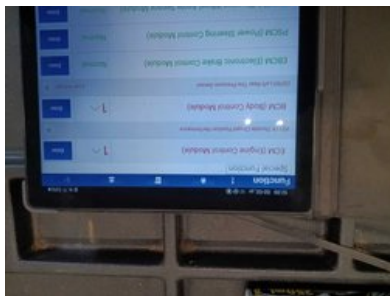
✓ **9. STEROWANIE SILNIKIEM - PALIWO:** Pozycja Przepustnicy

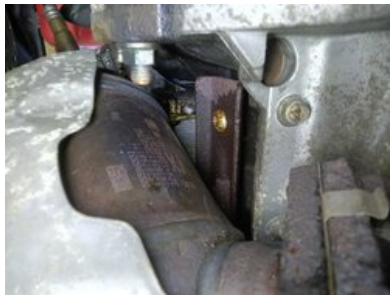
✓ **10. AUTOMATYCZNA SKRZYŃIA BIEGÓW:** Chłodnica Oleju

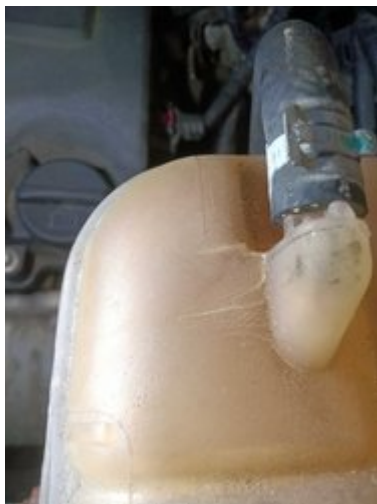
✓ **11. UKŁAD CHŁODZENIA:** Zbiornik Wyrównawczy

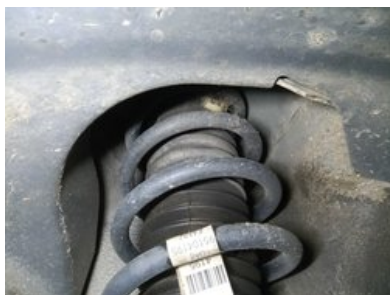
✓ **12. ZAWIESZENIE:** Górne mocowanie kolumny amortyzatora (obydwa)
