Raport diagnostyczny

2018 PEUGEOT 3008 GT Line

Szczegóły diagnostyki

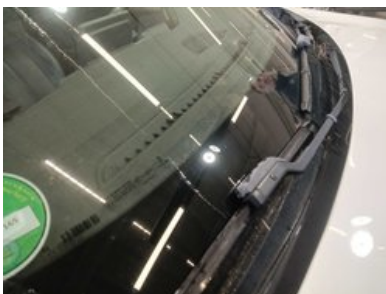
- ✔ **1. Przód:** Guma Wycieraczek i Ramię (Przód i Tył) - Stan

- ✓ 1. Wymiana Oleju i Filtra Silnika
- ✓ 2. Naładować Akumulator
- ✓ 3. Wymienić Przednią Wycieraczką (Mechanika)

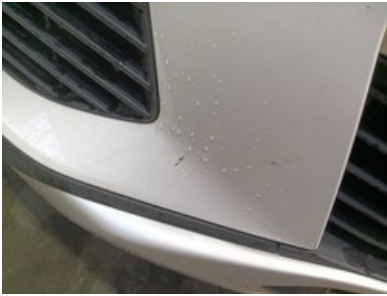
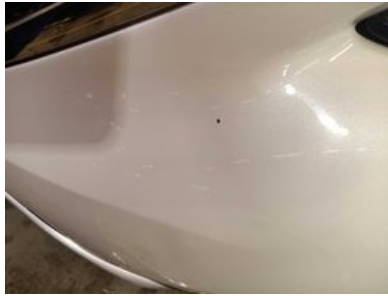
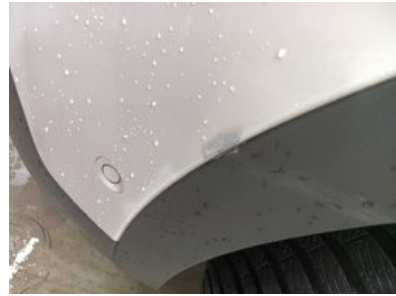
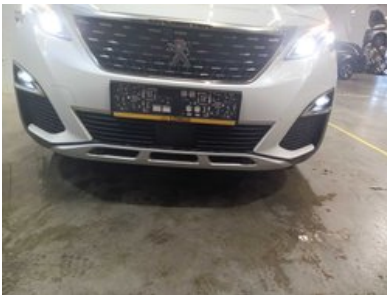
✓ 1. Przód: Przedni Zderzak - Stan i Wyrównanie

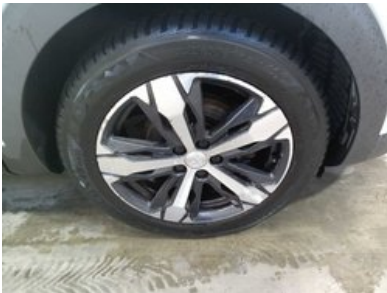
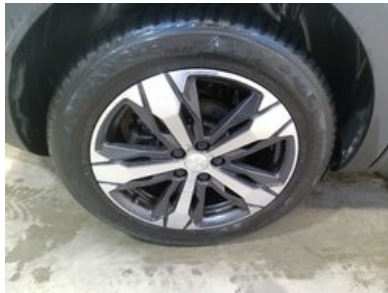
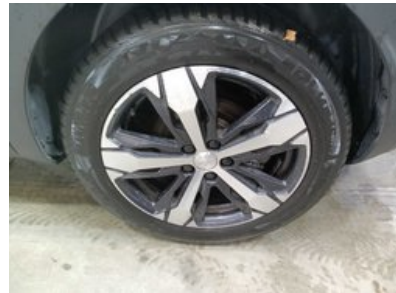
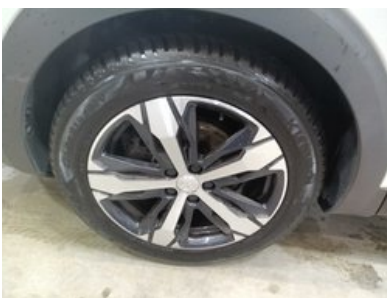
✓ 2. Bok: Koła - Stan

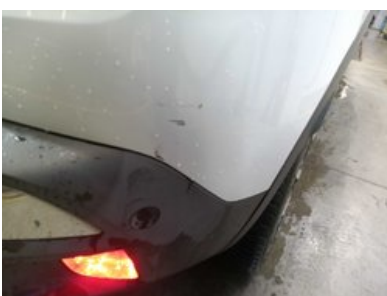
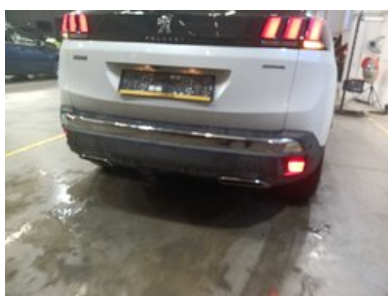
✓ 3. Tyt: Zderzak tylny - Stan i ustawienie

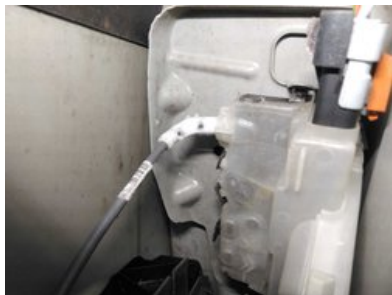
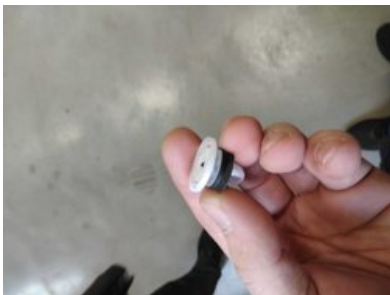
✓ **4. Inne:** Mechanizmy Zamków Drzwi i Bagażnika Włącznie z Klapką Paliwa

- ✓ 1. Wymienić Zamek Drzwi

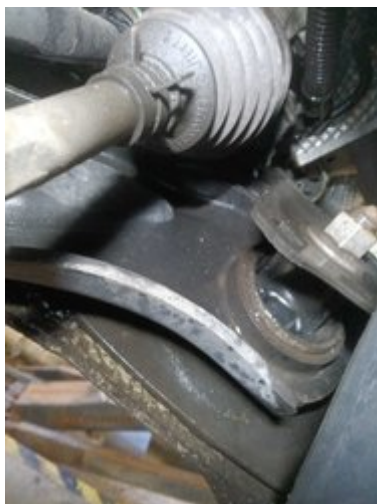
✓ **3. ZAWIESZENIE:** Tuleje Dolnego Wahacza Zawieszenia

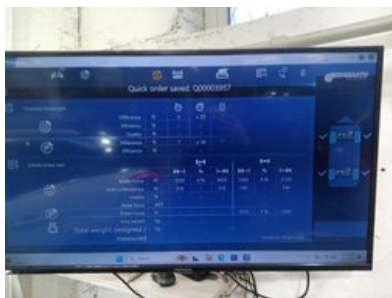
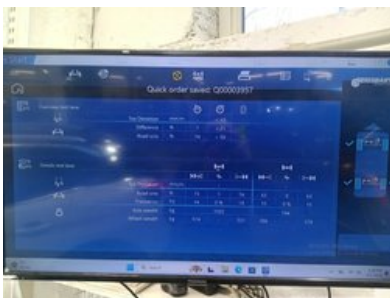
✓ **1. Wyniki Linii Testowej Hamulców**

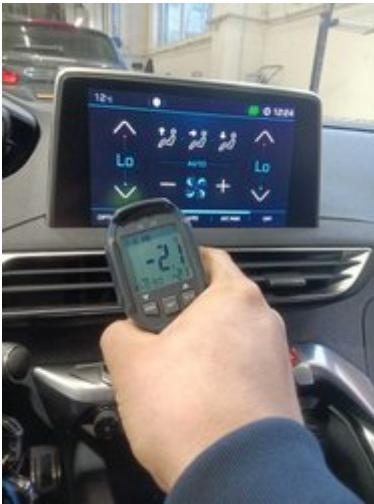
✓ 3. Pomiar Klimatyzacji
