Raport diagnostyczny

2020 MITSUBISHI OUTLANDER Intense S

Szczegóły diagnostyki

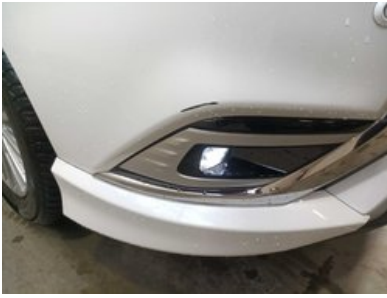
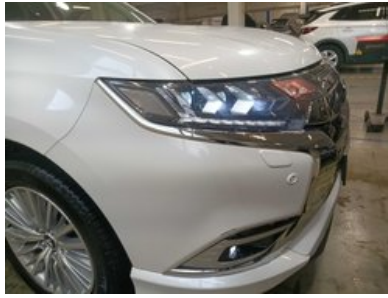
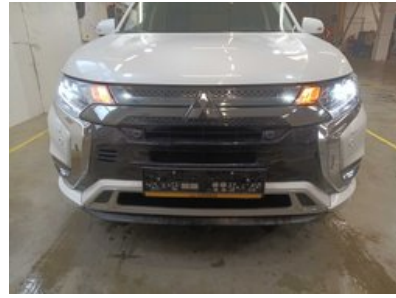
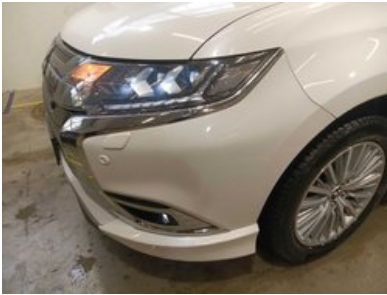
✔ 1. Przód: Przedni Zderzak - Stan i Wyrównanie

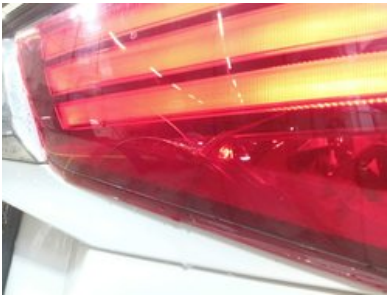
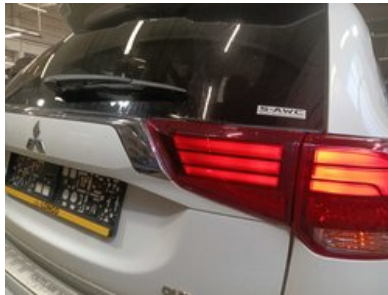
✔ 2. Oświetlenie: Światła tylne (Hamulca, przeciwmgielne, kierunkowskazy) - Podstawowe funkcjonowanie, uszkodzenia i kolor

- ✓ 1. Wymienić Tylne Lampy
