# Raport diagnostyczny

## 2018 VOLVO XC90 90th Anniversary Edition

### Szczegóły diagnostyki

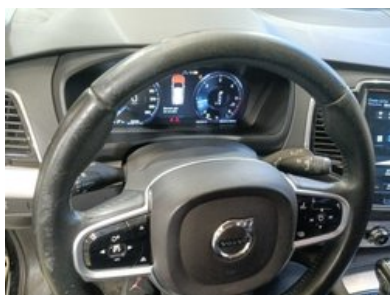
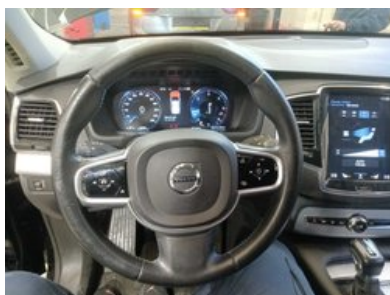
✔ 1. Przód: Kierownica - Stan

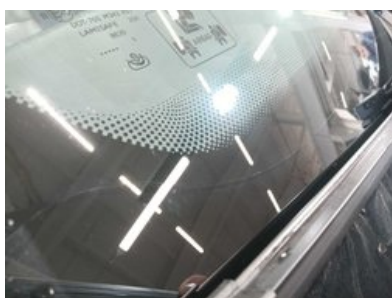
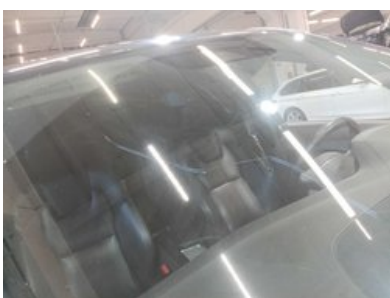
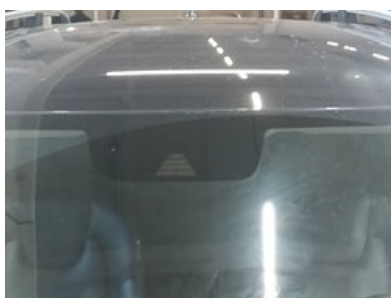
### ✓ 2. Przód: Integralność przedniej szyby - Bez uszkodzeń wykluczających przegląd techniczny

- ✓ 1. Wymiana Przedniej Szyby

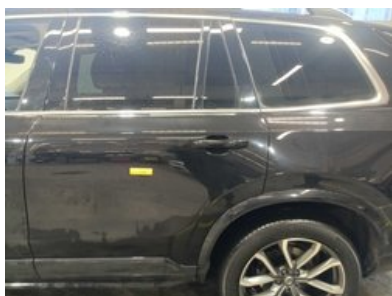
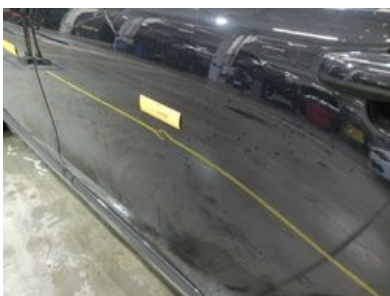
### ✓ 3. Bok: Lewa i Prawa Strona - Widoczne Uszkodzenia i Zadrapania

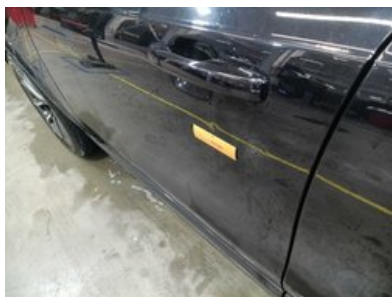
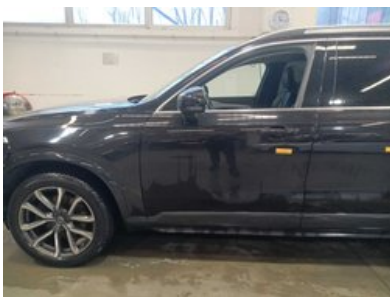
✓ **4. Bok:** Lewa i Prawa Strona - Widoczne Uszkodzenia i Zadrapania

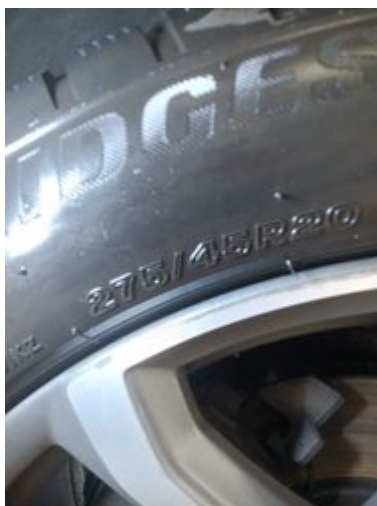
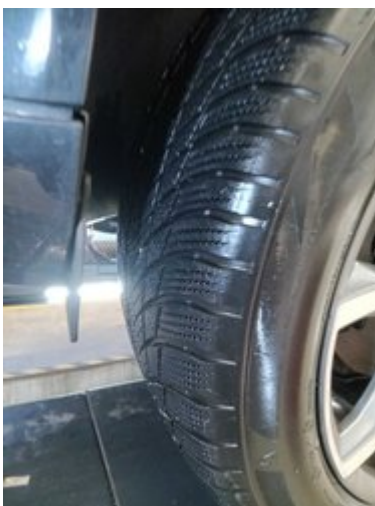
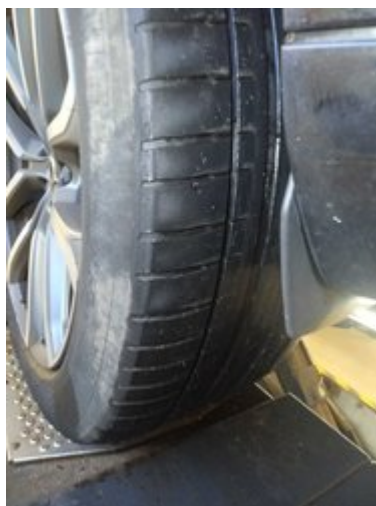
✓ **2. INNE:** Wymienić Opony

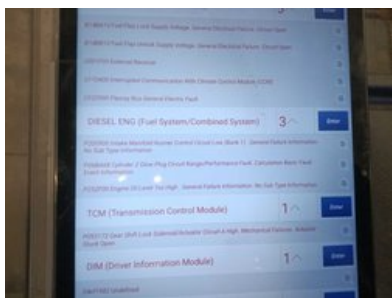
✓ **5. STEROWANIE SILNIKIEM - PALIWO:** Świece Żarowe (Wszystkie)

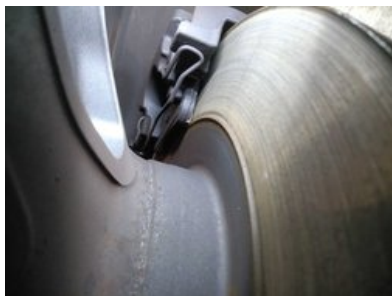
✓ **9. HAMULCE:** Tylne Klocki Hamulcowe (Wszystkie)

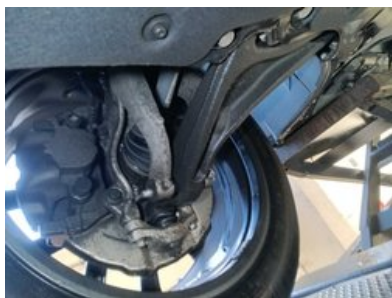
✓ **10. ZAWIESZENIE:** Dolny Wahacz Zawieszenia Oba
