Raport diagnostyczny

2023 PEUGEOT 3008 Allure

Szczegóły diagnostyki

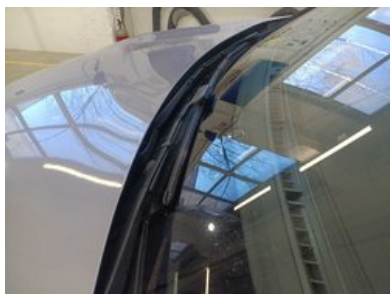
- ✔ **1. Przód:** Guma Wycieraczek i Ramię (Przód i Tył) - Stan

- ✓ 1. Olej Silnikowy i Filtr
- ✓ 2. Naładować Akumulator
- ✓ 3. Tylne Klocki Hamulcowe
- ✓ 4. Wymienić Przednią Wycieraczką (Mechanika)

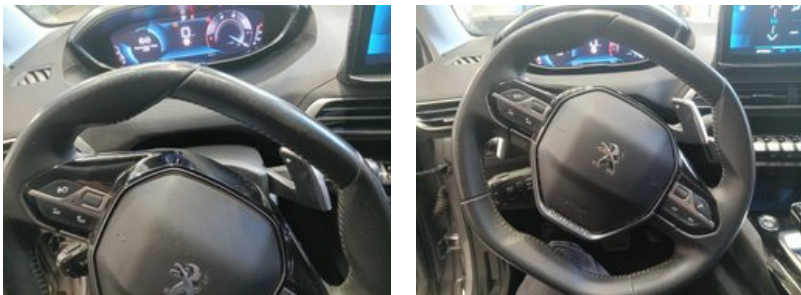
✓ **2. Przód:** Kierownica - Stan

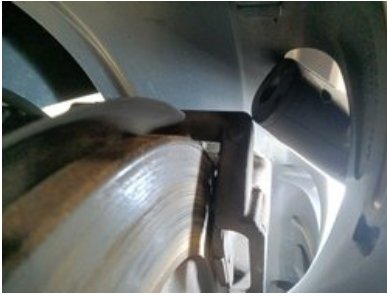
✓ **3. INNE:** Tylne Klocki Hamulcowe

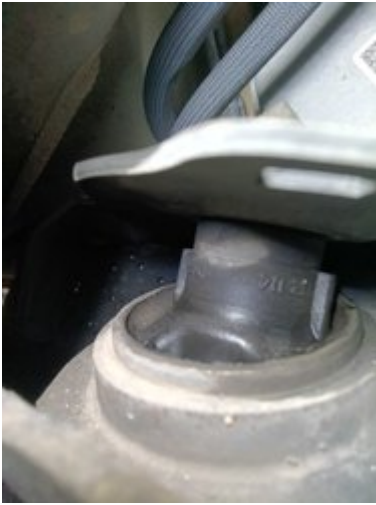
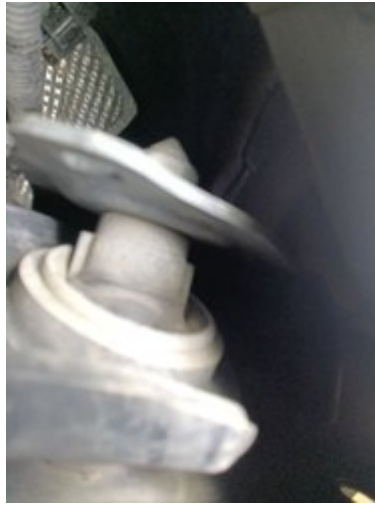
✓ **4. INNE:** Wahacz Dolny Zawieszenia
