# Raport diagnostyczny

## 2021 VOLVO XC60 Momentum Pro

### Szczegóły diagnostyki

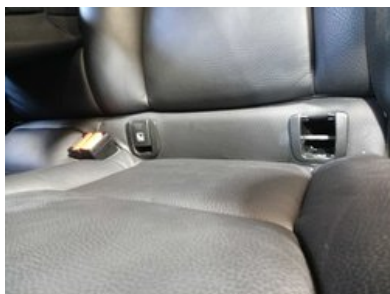
- ✔ 1. **Fotele:** ISOFIX - Działanie i Stan

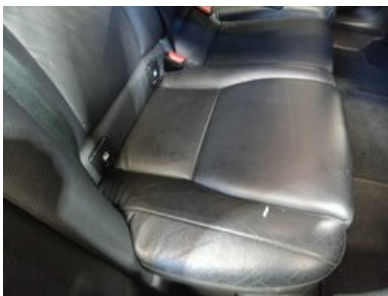
✓ **2. Fotele:** Wszystkie Fotele - Stan

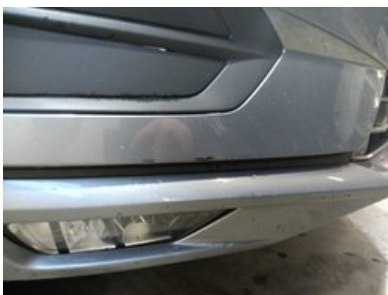
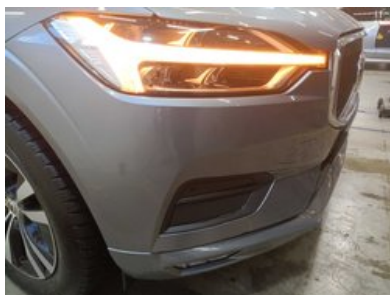
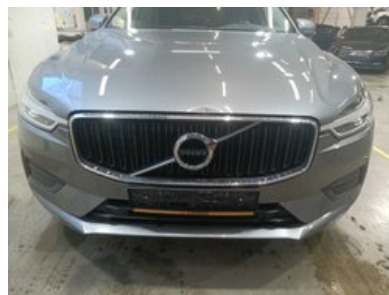
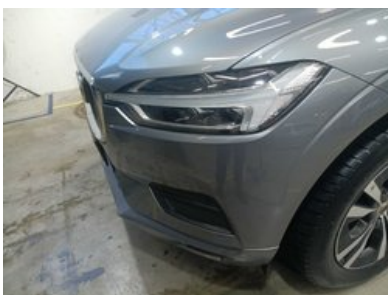
✓ **1. Przód:** Przedni Zderzak - Stan i Wyrównanie

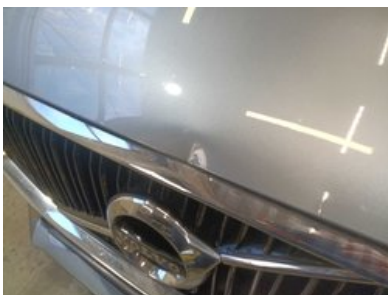
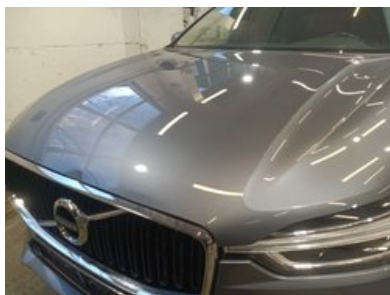
✓ **2. Przód:** Maska - Widoczne Uszkodzenia

- ✓ 1. Naprawa maski

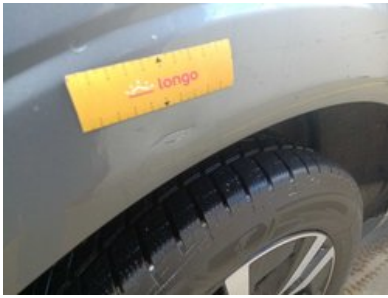
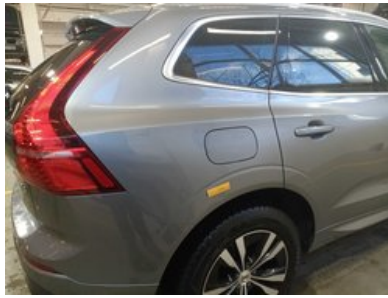
✔ **3. Bok:** Lewa i Prawa Strona - Widoczne Uszkodzenia i Zadrapania

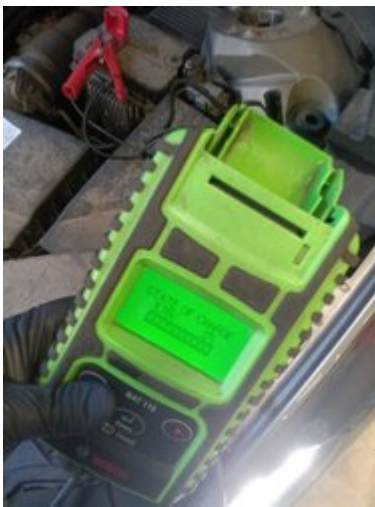
✔ **1. INNE:** Natadować Akumulator

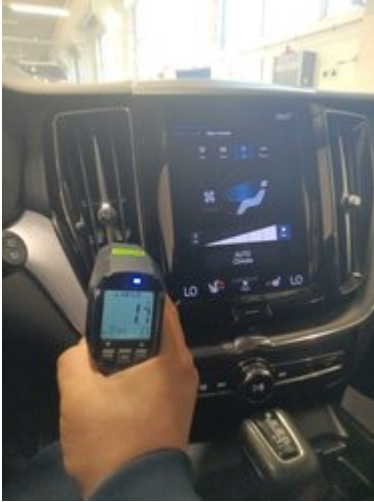
✓ **4. Pomiar Klimatyzacji**
