# Raport diagnostyczny

## 2017 SKODA OCTAVIA Ambition Business

### Szczegóły diagnostyki

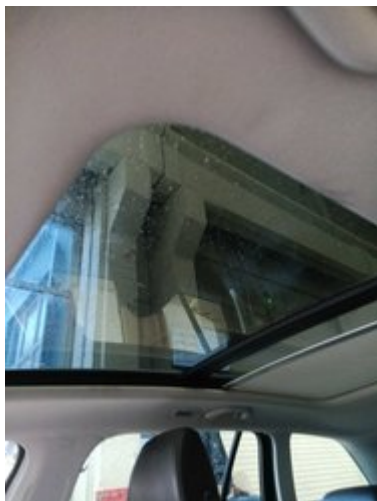
- ✓ **1. Operacja:** Elementy dachu - Elektroniczne otwieranie i stan

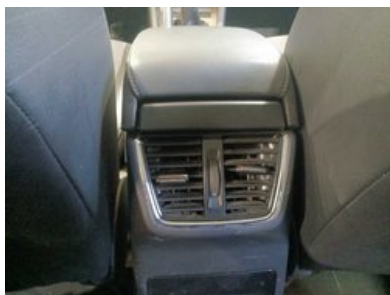
- 
- ✓ **2. Wnętrze:** Listwy - Stan

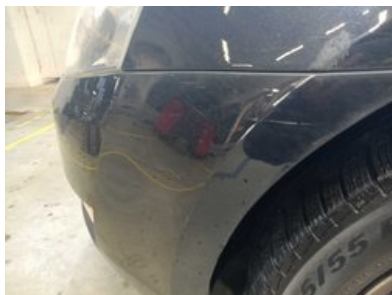
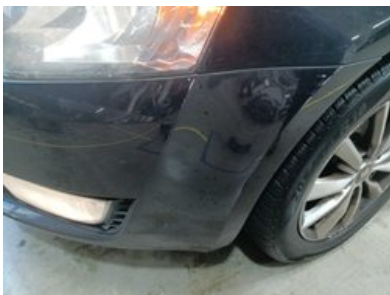
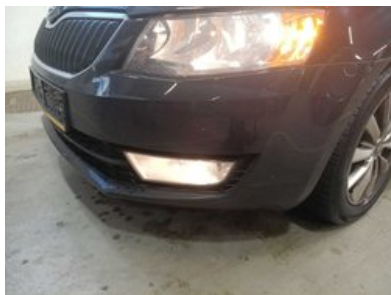
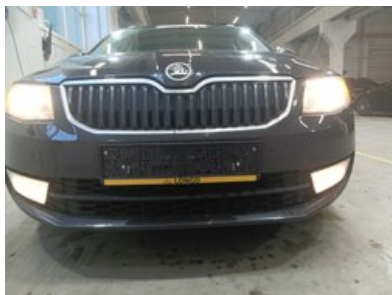
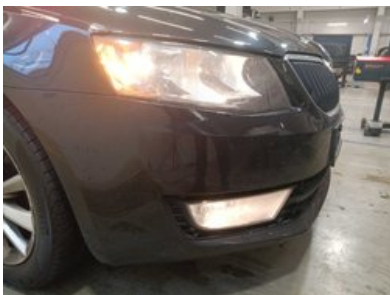
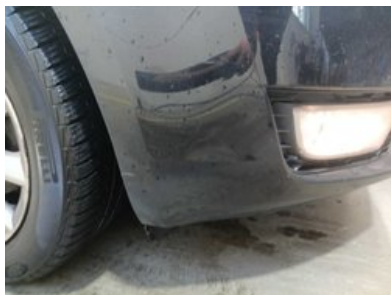
### ✓ 1. Przód: Przedni Zderzak - Stan i Wyrównanie

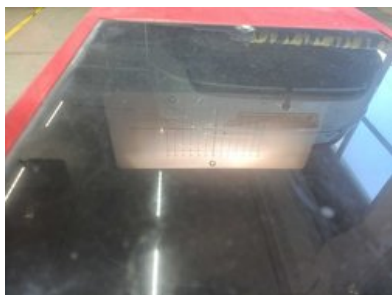
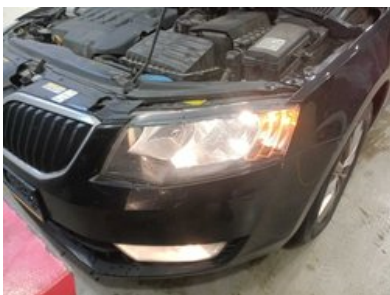
### ✓ 2. Oświetlenie: Żarówki

- ✓ 1. Pokrywa Wałka Rozrządu/Zaworów i Uszczelka
- ✓ 2. Naładować Akumulator
- ✓ 3. Wymienić Opony
- ✓ 4. Wymiana Oleju i Filtra Silnika
- ✓ 5. Wymienić Żarówkę Reflektorów

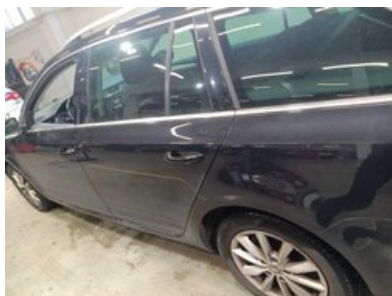
### ✓ 3. Inne: Dodatkowe Prace Polerskie

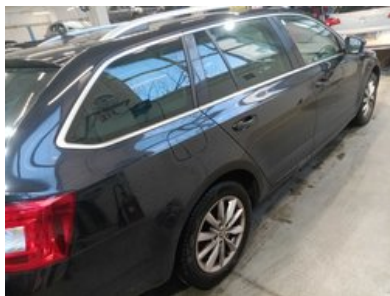
✓ **4. Inne:** Dodatkowe Prace Polerskie

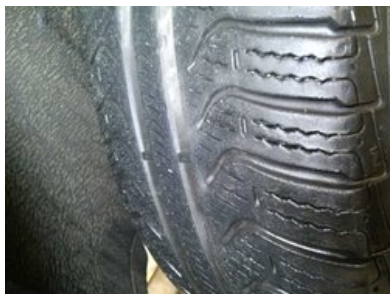
✓ **2. INNE:** Wymienić Opony

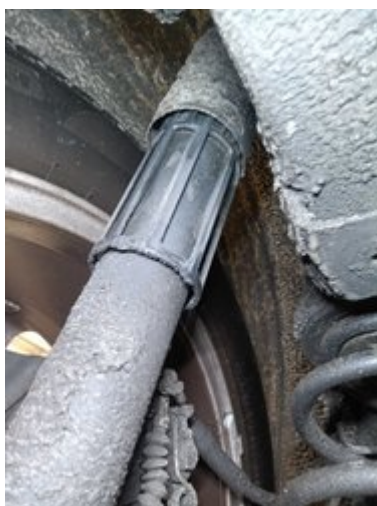
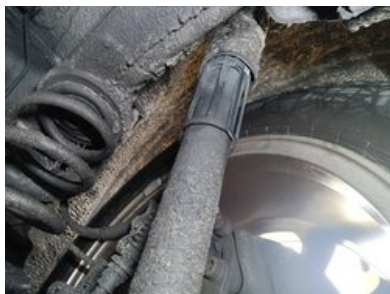
✓ **4. ZAWIESZENIE:** Amortyzatory (Para)

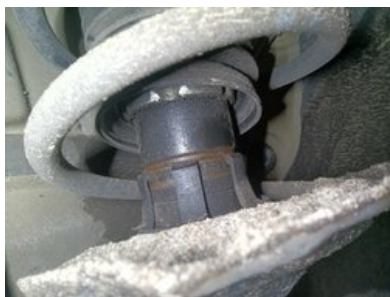
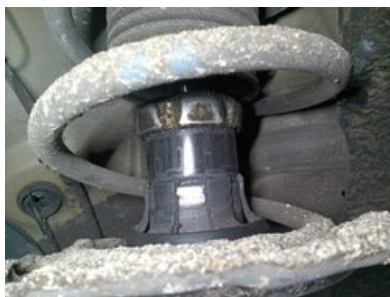
✓ **5. ZAWIESZENIE:** Amortyzatory (Para)

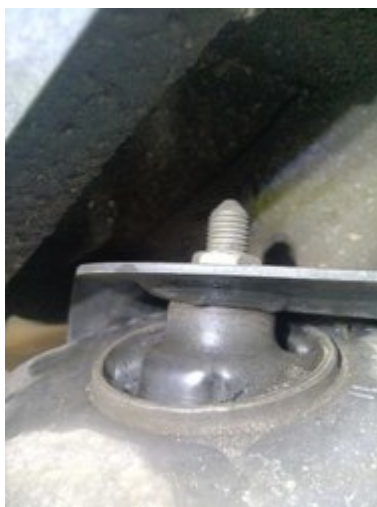
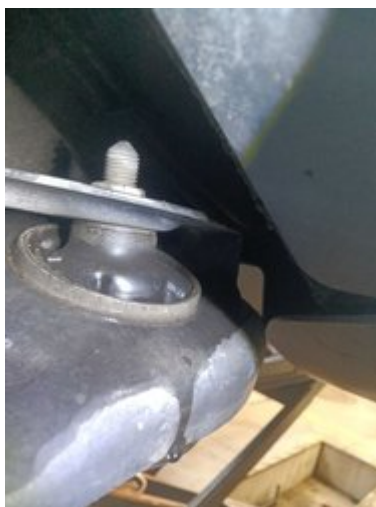
✓ **6. ZAWIESZENIE:** Tuleje Dolnego Wahacza Zawieszenia Obie

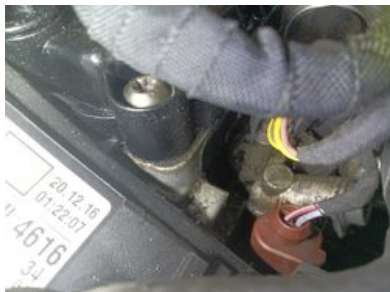
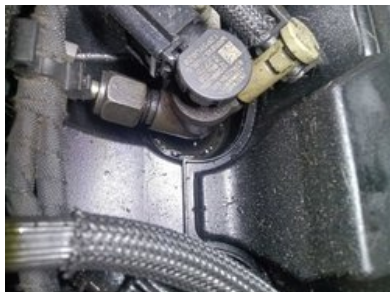
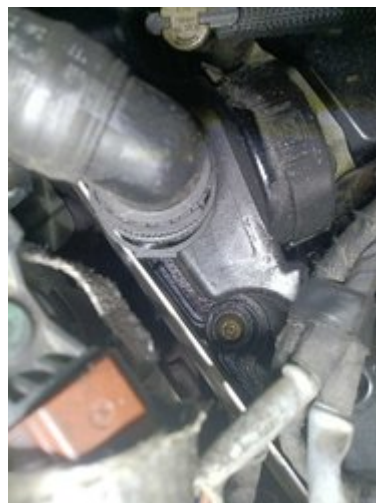
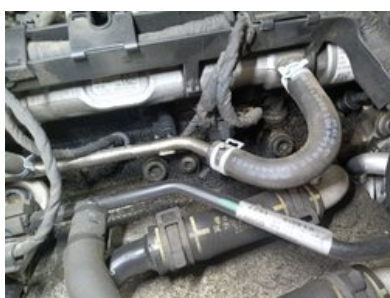
✓ **7. SILNIK:** Pokrywa Zaworów Wałka Rozrządu i Uszczelka

- 1. Filtr Oleju (OE688/3)
- 2. Olej Silnikowy 4.6L
- 3. Komplet Uszczelk Pokrywy Głowicy Cylindrów (15-10836-01)
- 4. Korek Spustowy Oleju (8030043)
- 5. Śruba Wtryskiwacza Paliwa (0873028)
- 6. Opona UNIROYAL 205/55R16 Summer (UNIROYAL 205/55R16 SUMMER)
- 7. Uszczelka Wtryskiwacza Paliwa (AJU01259500)
- 8. HANKOOK 205/55R16 Summer (HANKOOK 205/55R16 SUMMER)

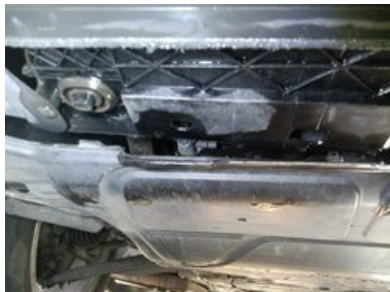
✓ **8. SILNIK:** Dolna Pokrywa Uszkodzona

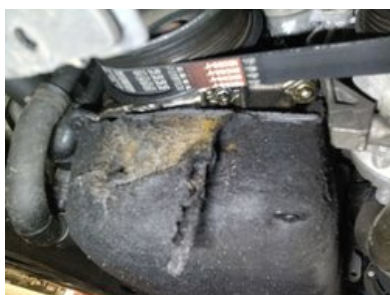
✓ **9. SILNIK:** Przednia Uszczelka Oleju Wału Korbowego

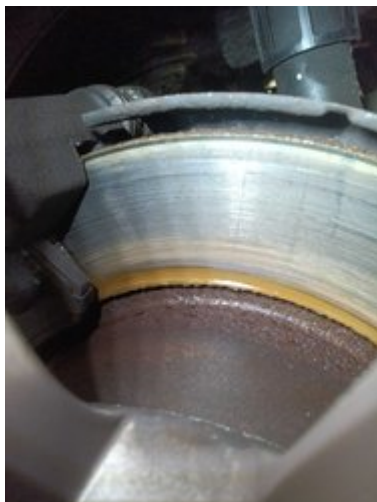
## ✓ 10. HAMULCE: Tylna Tarcza Hamulcowa (Obie)
