# Raport diagnostyczny

## 2021 SKODA FABIA Ambition

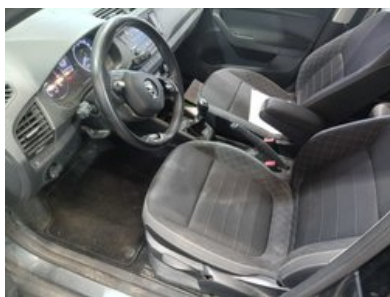
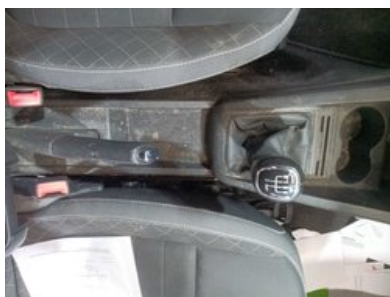
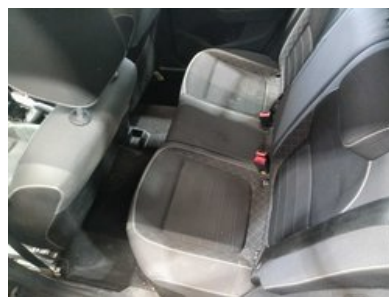
✔ 1. Wnętrze: Dodatkowe Prace Czyszczące

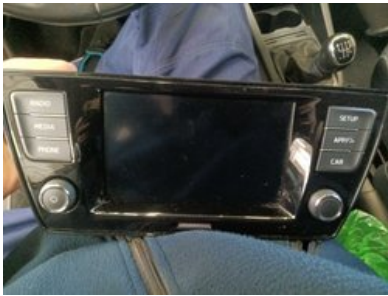
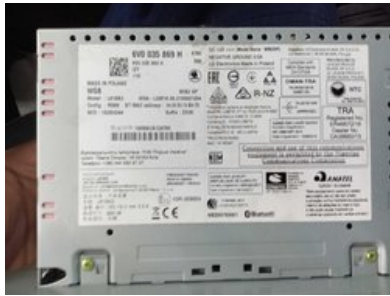
✔ **2. Operacja:** System nawigacji i radia - Działanie

- 1. Filtr Oleju (OP616/3)
- 2. Quartz Ineo Xtra EC6 0W20 208L (0W20 QUARTZ INEO XTRA 208L)
- 3. Korek Spustowy Oleju (32912281)
- 4. Arivo 185/60R15 88H Premio Arzero XL Opona Letnia (18560 R15 88H PREMIO ARZERO XL ARIVO)
- 5. Radiowy Zestaw Główny Fabia Mk3 6V0035869H (LOS581172)

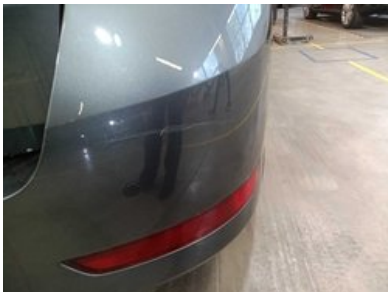
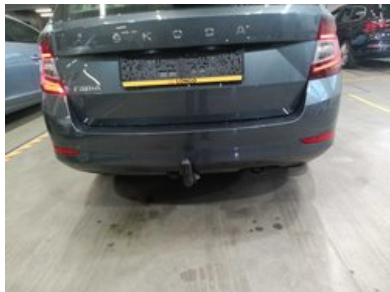
✔ **1. Tył:** Zderzak tylny - Stan i ustawienie

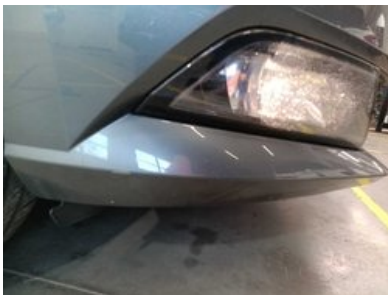
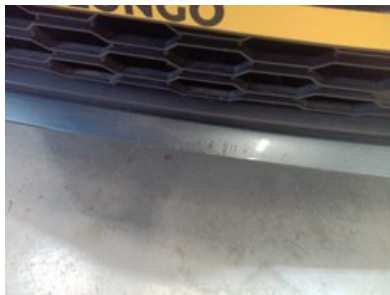
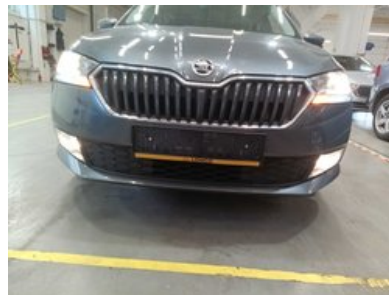
✔ **2. Przód:** Przedni Zderzak - Stan i Wyrównanie

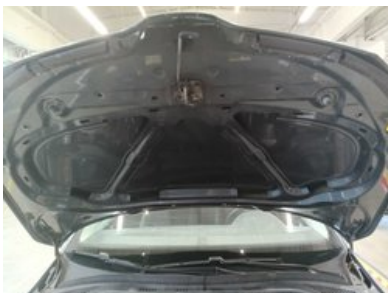
✔ **3. Przód:** Izolacja Dźwiękowa Maski - Stan

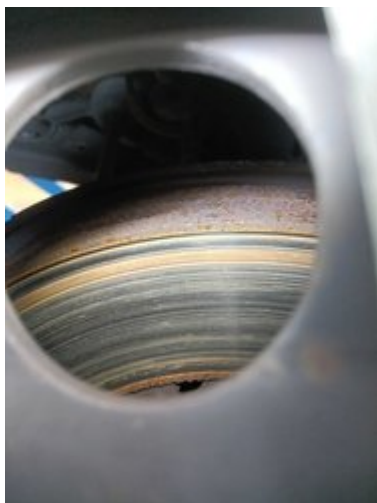
### ✔ 4. INNE: Przednie Tarcze Hamulcowe z Klockami
