# Raport diagnostyczny

## 2022 VOLKSWAGEN ARTEON R-Line Busine

Przebieg w dniu zakończenia diagnostyki: 214 531 km

Sprawdzone przez certyfikowany zespół diagnostyczny Longo Shared Service: Eimantas A., Arnas S.

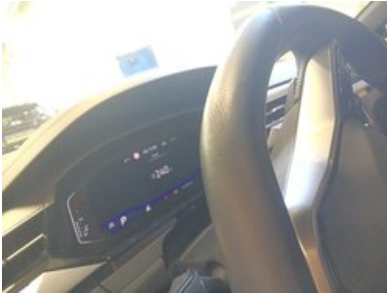
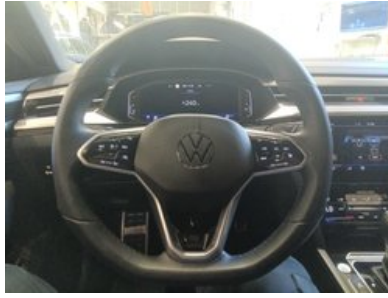
✔ **2. Przód:** Kierownica - Stan

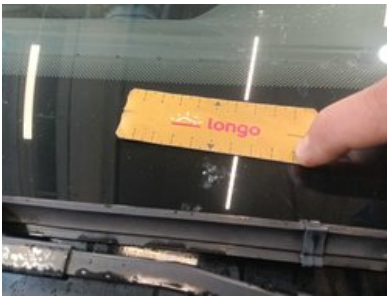
✔ **1. Przód:** Integralność przedniej szyby - Bez uszkodzeń wykluczających przegląd techniczny

- ✓ 1. Naprawa Przedniej Szyby

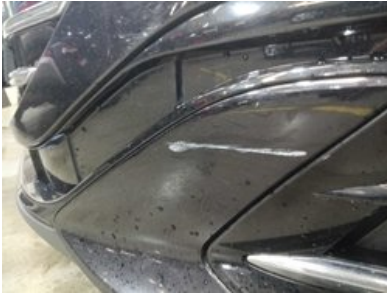
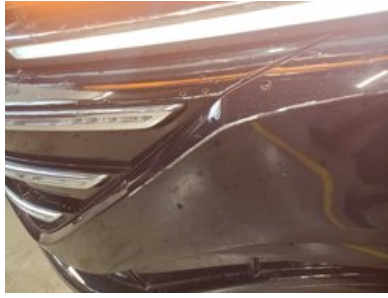
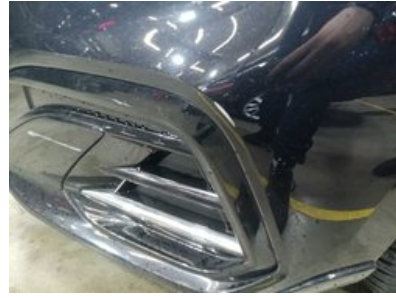
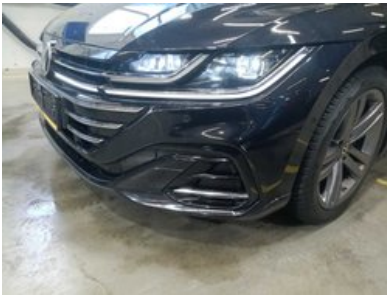
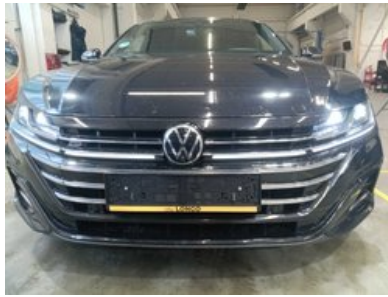
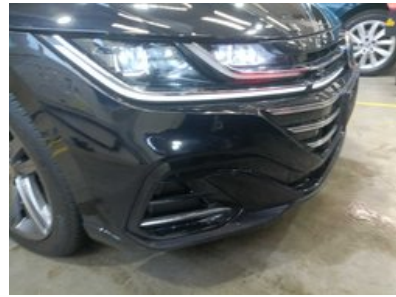
✓ **2. Przód:** Przedni Zderzak - Stan i Wyrównanie

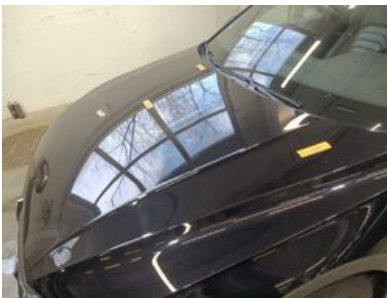
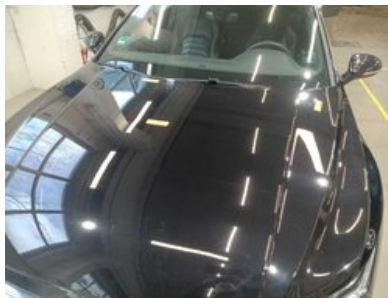
✓ **3. Przód:** Maska - Widoczne Uszkodzenia

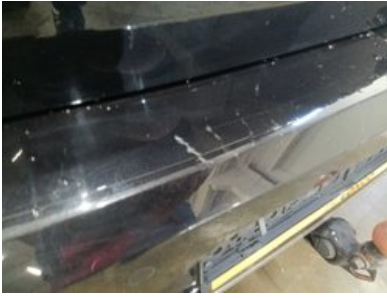
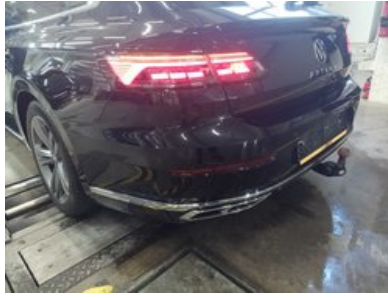
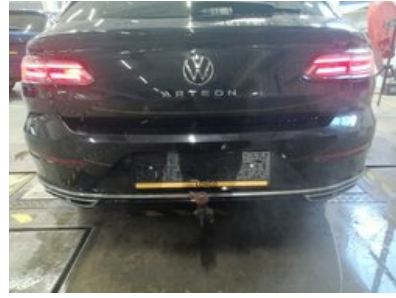
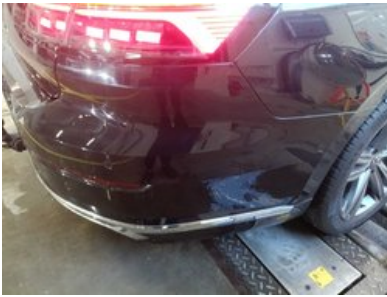
✓ **4. Tyt:** Zderzak tylny - Stan i ustawienie

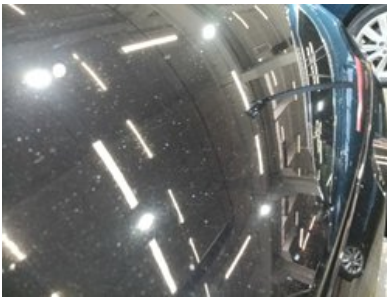
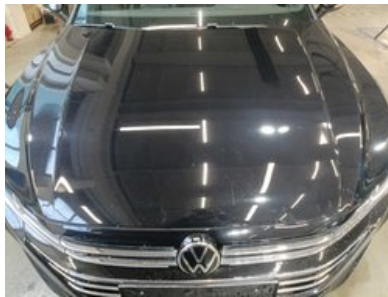
✓ **5. Inne:** Dodatkowe Prace Polerskie

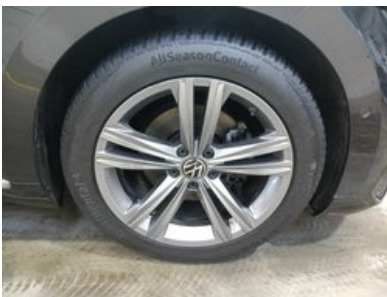
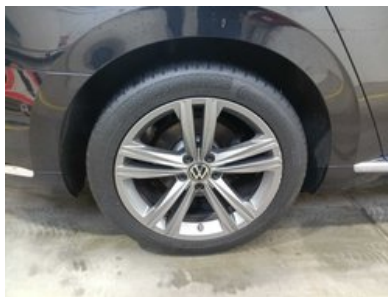
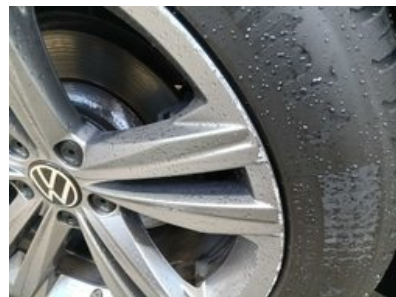
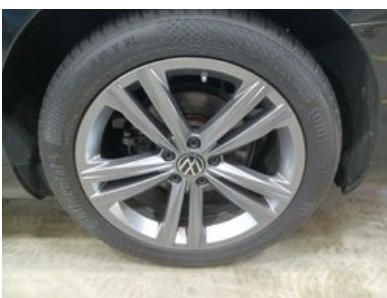
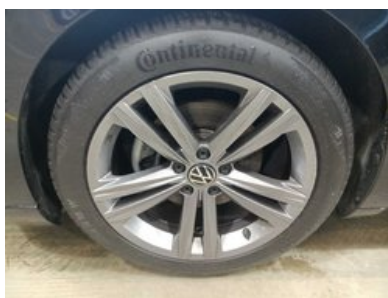
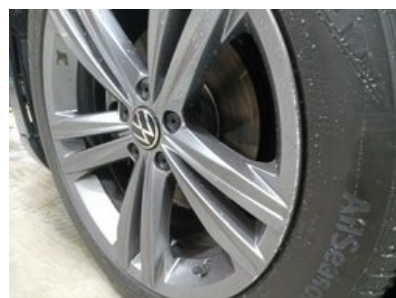
✓ **6. Bok:** Koła - Stan

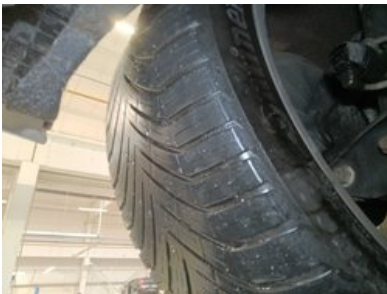
✔ **4. INNE:** Wymienić Opony

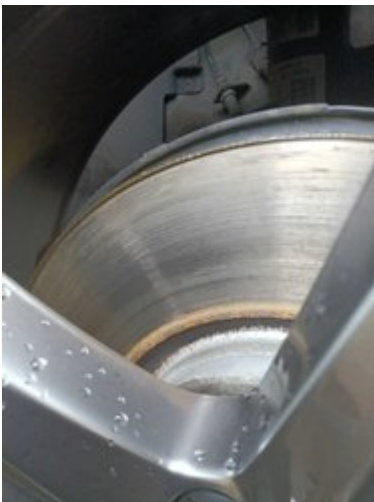
✔ **6. HAMULCE:** Przednie Tarcze Hamulcowe Oba

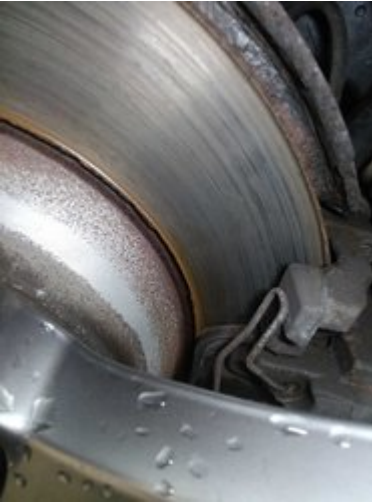
✔ **7. HAMULCE:** Tylne Klocki Hamulcowe (Wszystkie)

- ✓ 1. Tylne Klocki Hamulcowe
- ✓ 2. Korek Wlewu Oleju
- ✓ 3. Naładować Akumulator
- ✓ 4. Wymiana Oleju i Filtra Silnika

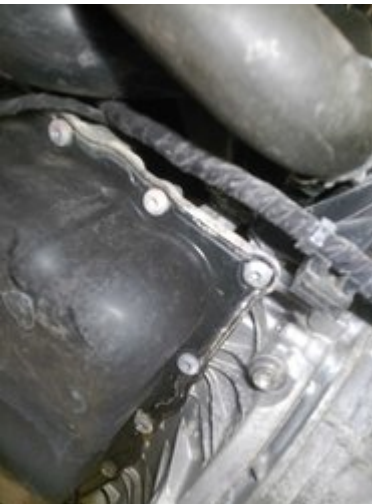
✔ **8. UKŁAD CHŁODZENIA:** Pompa Wody

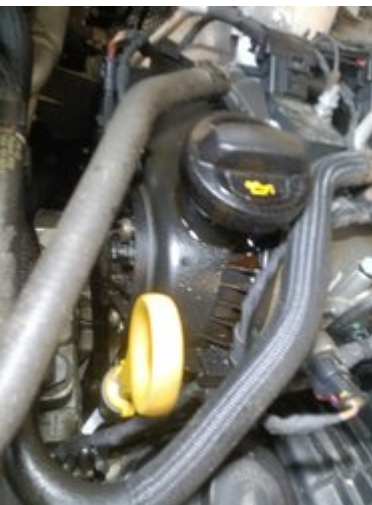
✔ **9. SILNIK:** Korek Oleju
