Raport diagnostyczny

2019 PEUGEOT 3008 Premium

Szczegóły diagnostyki

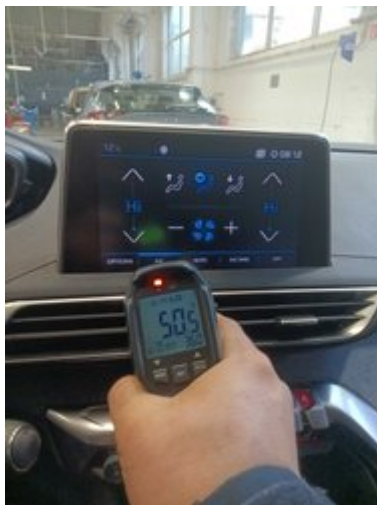
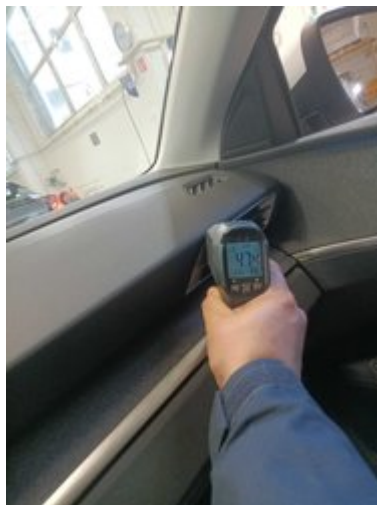
✔ 1. Operacja: System Ogrzewania - Działanie

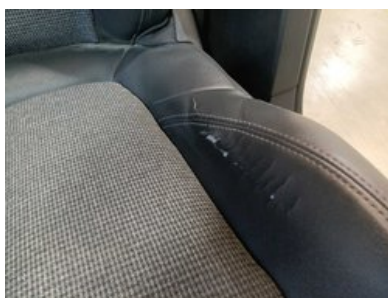
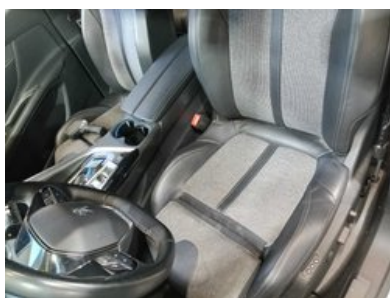
✔ 2. Fotele: Wszystkie Fotele - Stan

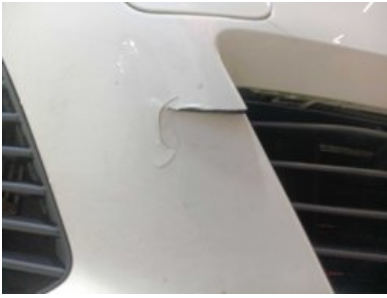
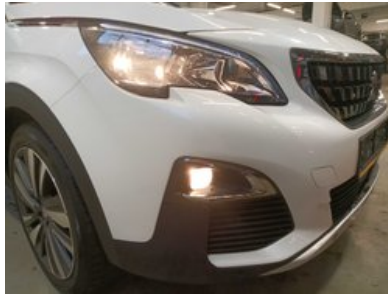
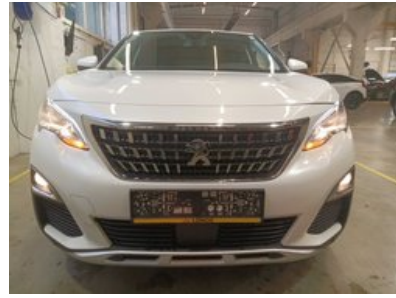
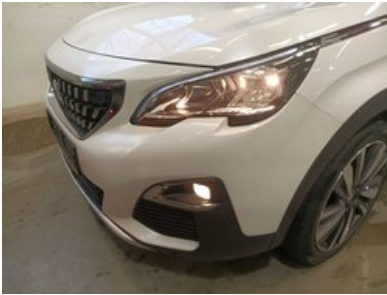
✓ 1. Przód: Przedni Zderzak - Stan i Wyrównanie

- ✓ 1. Malowanie Przedniego Zderzaka

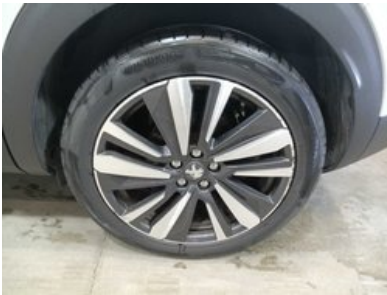
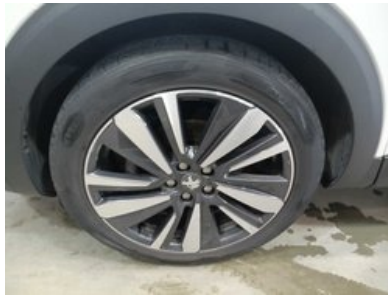
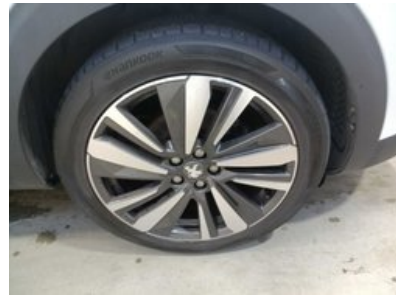
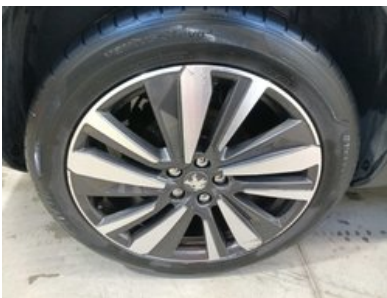
✓ 2. Bok: Koła - Stan

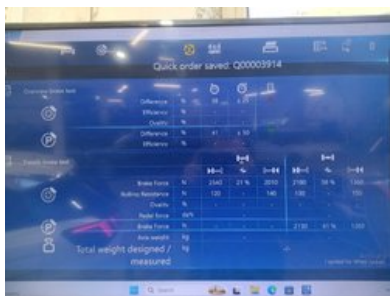
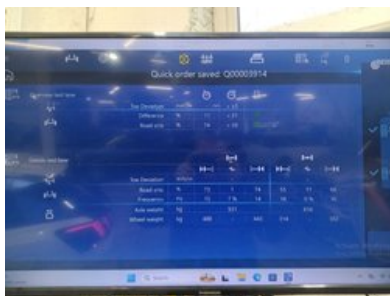
2. Wyniki Linii Testowej Hamulców

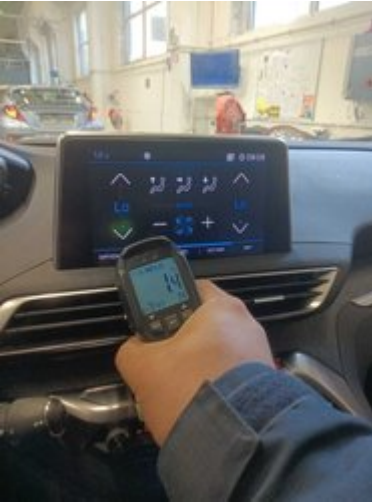
✓ 3. Pomiar Klimatyzacji
