# Raport diagnostyczny

## 2022 PEUGEOT 3008 GT

### Szczegóły diagnostyki

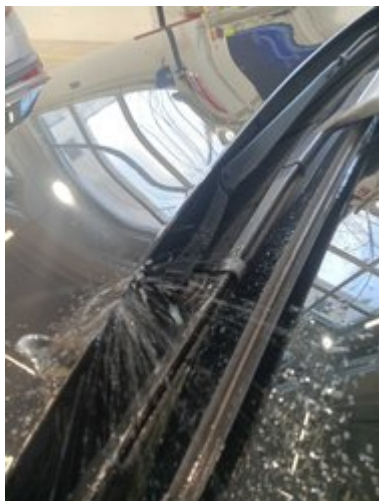
### ✓ 1. Przód: System spryskiwaczy szyb - Funkcjonowanie (Przód i tył)

- ✓ 1. Przyszyć Przednie Siedzenie
- ✓ 2. Naprawa Mechanizmu Spryskiwacza

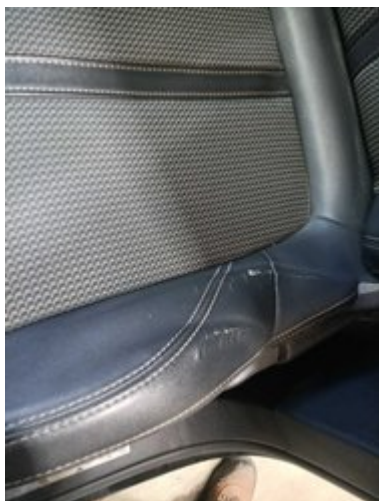
### ✓ 2. Fotele: Wszystkie Fotele - Stan

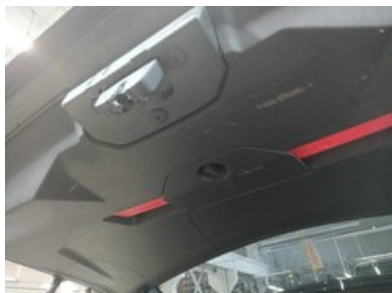
### ✓ 3. Wnętrze: Listwy - Stan

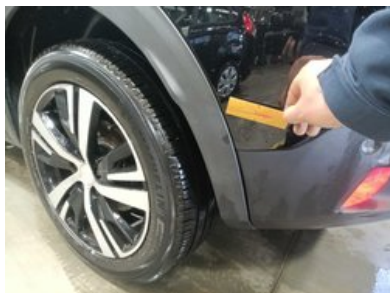
- ✓ **1. Tyt:** Zderzak tylny - Stan i ustawienie

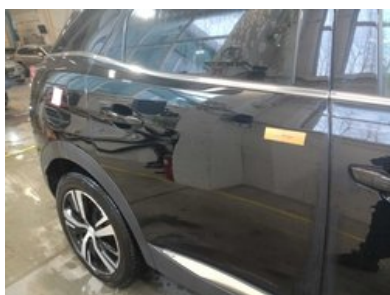
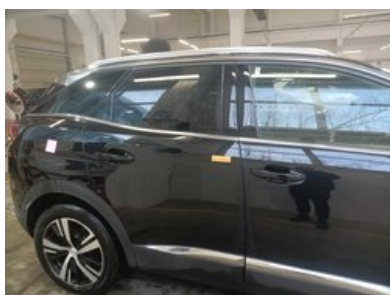
- ✓ **2. Bok:** Lewa i Prawa Strona - Widoczne Uszkodzenia i Zadrapania

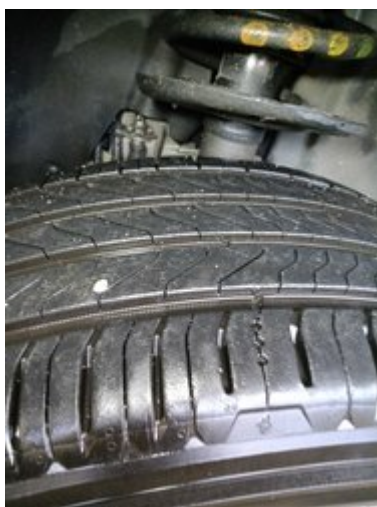
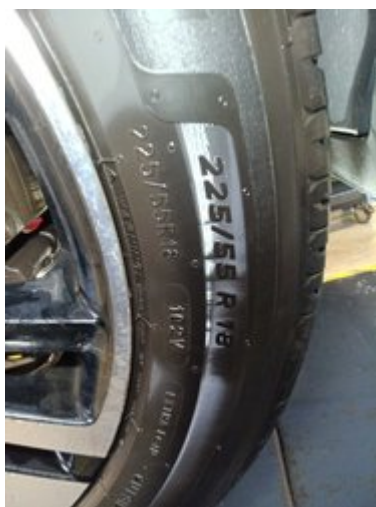
- ✓ **1. INNE:** Naładować Akumulator
- ✓ **2. INNE:** Wymiana Oleju i Filtra Silnika
- ✓ **3. INNE:** Wymienić Opony

- ✓ 1. Wymiana Oleju i Filtra Silnika
- ✓ 2. Wymienić Opony
- ✓ 3. Naładować Akumulator

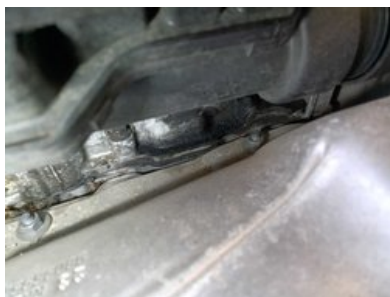
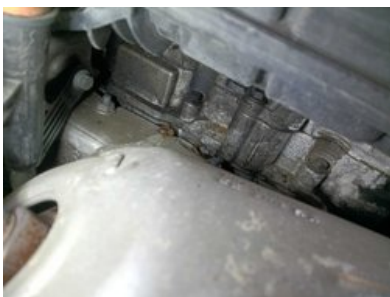
✓ **4. INNE:** Naprawa Wałka Rozrządu Silnika "Sandwich"

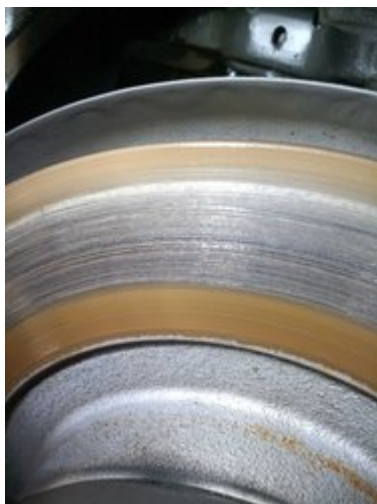
✓ **5. HAMULCE:** Tylne Tarcza Hamulcowa (Obie)

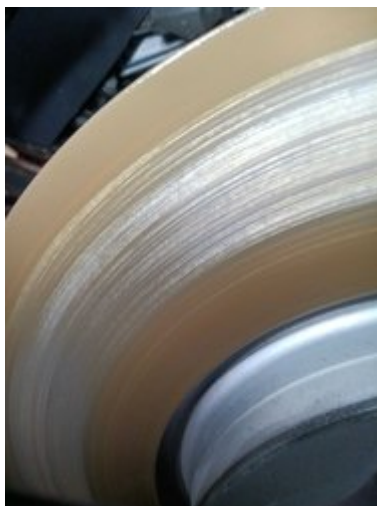
✓ **6. HAMULCE:** Przednie Tarcze Hamulcowe Oba

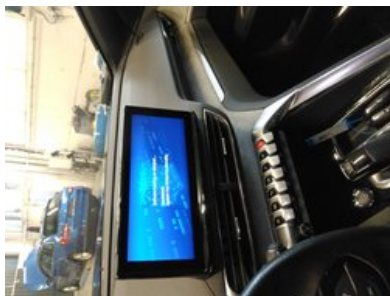
## ✓ 7. ELEKTRYKA OGÓLNA: Aktualizacja Oprogramowania Multimedialnego
