# Raport diagnostyczny

## 2021 PEUGEOT 208 Allure

### Szczegóły diagnostyki

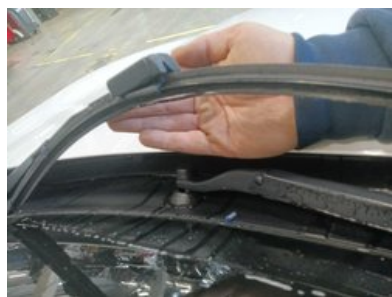
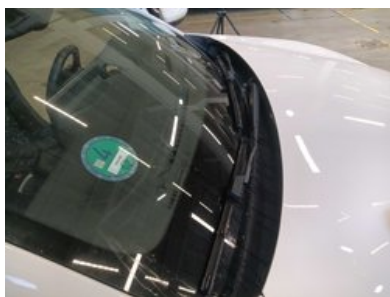
✔ **1. Przód:** Guma Wycieraczek i Ramię (Przód i Tył) - Stan

- ✓ 1. Naładować Akumulator
- ✓ 2. Wymienić Przednią Wycieraczkę (Mechanika)
- ✓ 3. Wymiana Oleju i Filtra Silnika

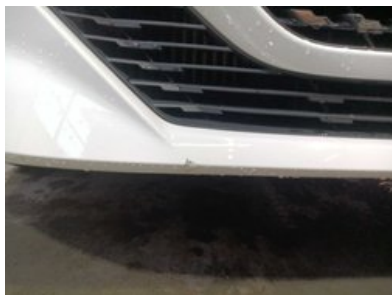
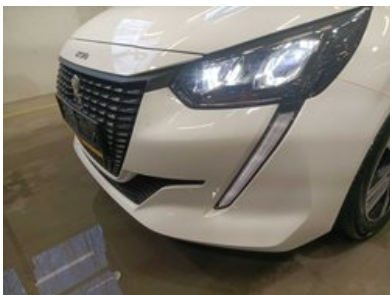
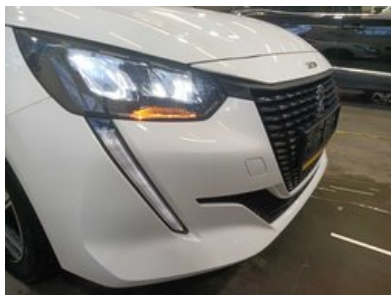
### ✔ 1. Przód: Przedni Zderzak - Stan i Wyrównanie

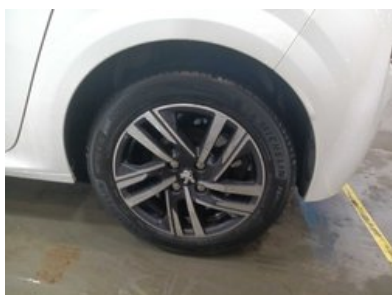
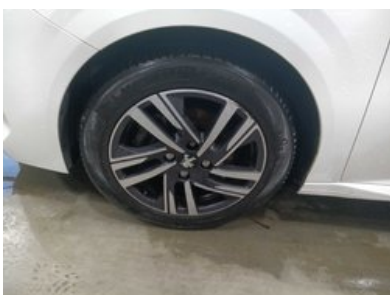
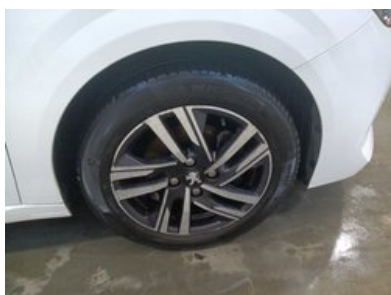
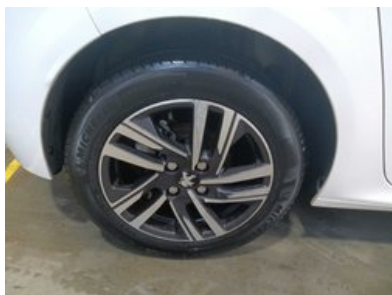
### ✔ 2. Bok: Koła - Stan

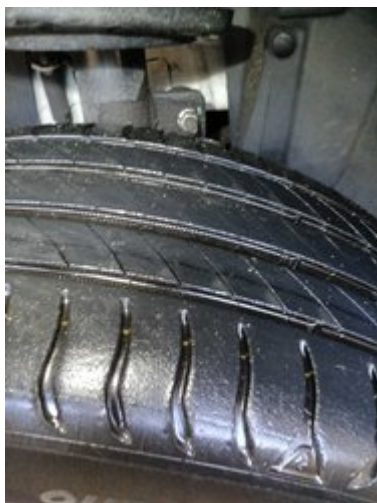
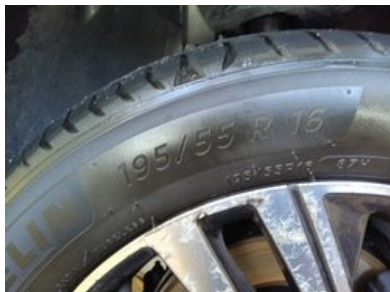
✓ **2. INNE:** Wymienić Opony

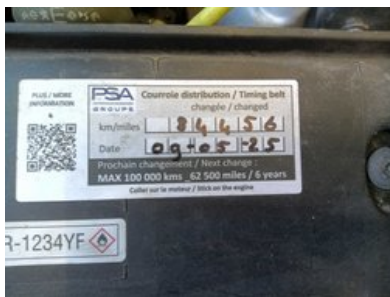
✓ **4. SILNIK:** Pasek Rozrządu

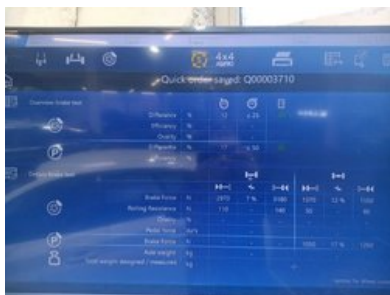
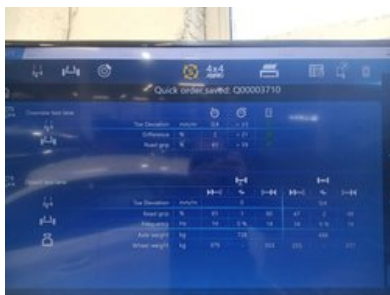
### ✓ 2. Wyniki Linii Testowej Hamulców

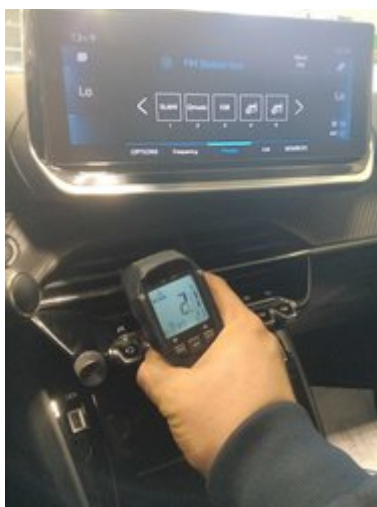
### ✓ 3. Pomiar Klimatyzacji
