# Raport diagnostyczny

## 2022 PEUGEOT 2008 Allure

### Szczegóły diagnostyki

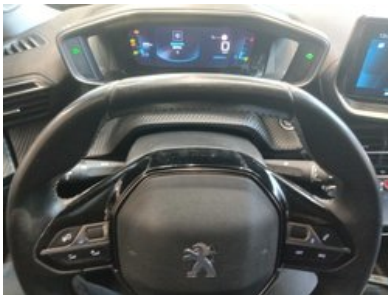
✔ 1. Przód: Kierownica - Stan

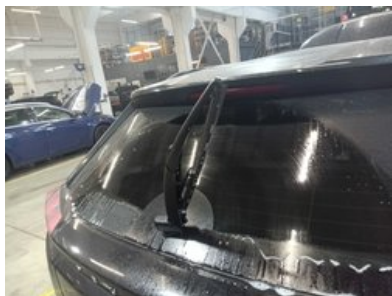
- ✓ **2. Przód:** Guma Wycieraczek i Ramię (Przód i Tył) - Stan

- ✓ 1. Wymienić Tylną Wycieraczkę (Mechanicznie)
- ✓ 2. Naprawa Wałka Rozrządu Silnika "Sandwich"
- ✓ 3. Wymiana Oleju i Filtra Silnika
- ✓ 4. Naładować Akumulator

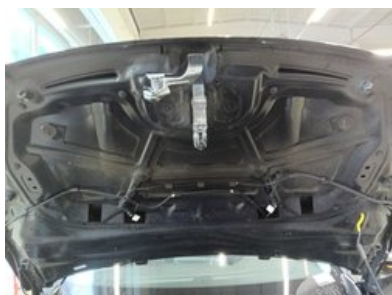
- ✓ **1. Przód:** Izolacja Dźwiękowa Maski - Stan

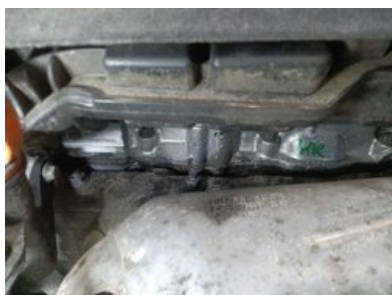
- ✓ **1. INNE:** Wymiana Oleju i Filtra Silnika
- ✓ **2. INNE:** Naładować Akumulator
- ✓ **3. INNE:** Naprawa Wałka Rozrządu Silnika "Sandwich"

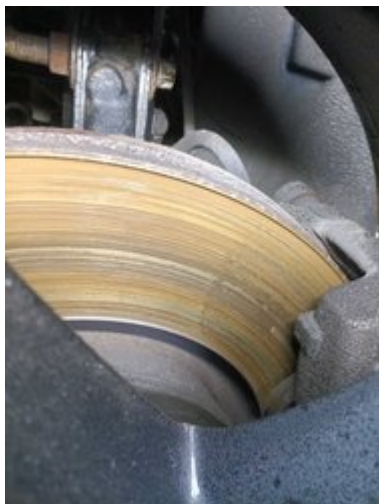
- 
- ✓ **4. HAMULCE:** Tylna Tarcza Hamulcowa (Obie)
-

✓ **5. HAMULCE:** Przednie Tarcze Hamulcowe Oba
