# Raport diagnostyczny

## 2021 HYUNDAI TUCSON MHEV Ultimate

### Szczegóły diagnostyki

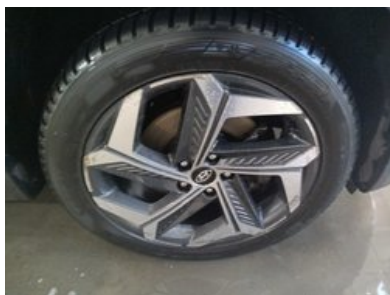
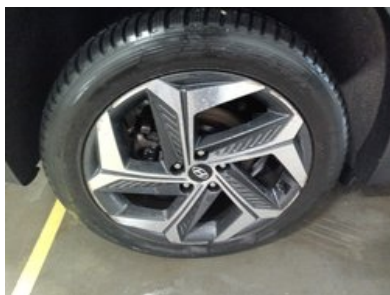
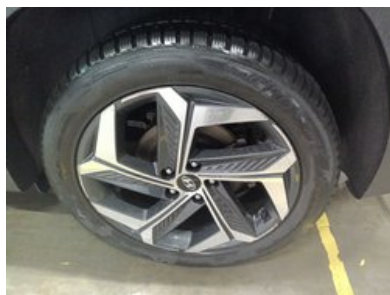
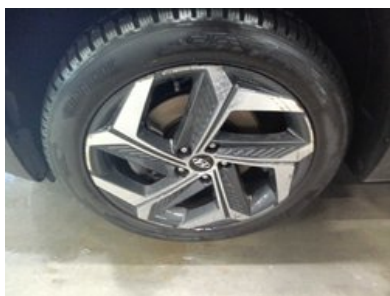
## ✓ 2. Bok: Koła - Stan

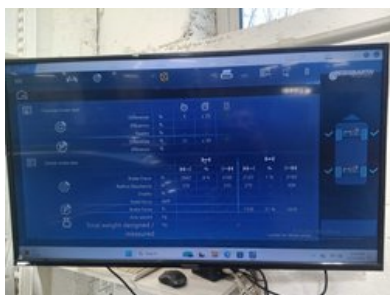
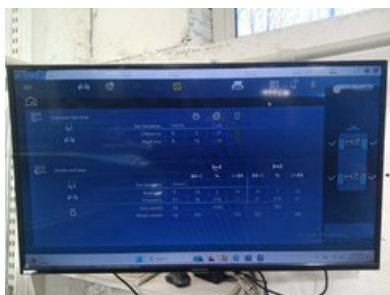
### ✓ 1. Wyniki Linii Testowej Hamulców

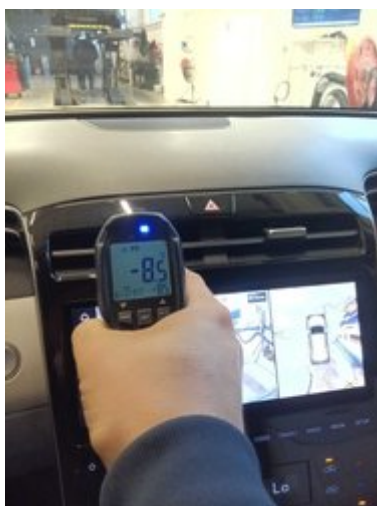
## ✓ 3. Pomiar Klimatyzacji
