# Raport diagnostyczny

## 2022 PEUGEOT 2008 Active

Przebieg w dniu zakończenia diagnostyki: 104 229 km

Podczas kompleksowej diagnostyki przeprowadzonej przez Longo, 3 usterki były stwierdzone w pojeździe.

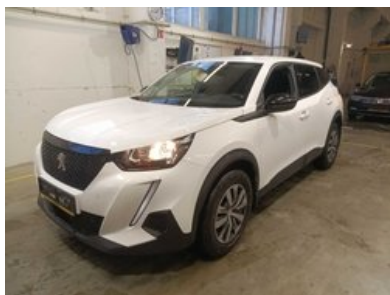
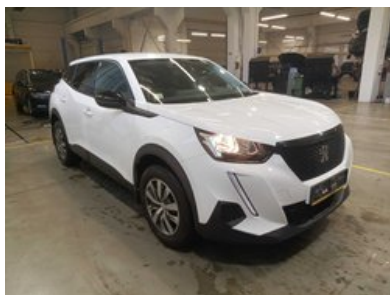
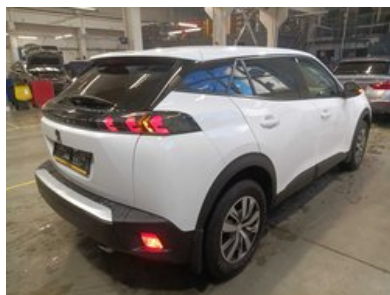
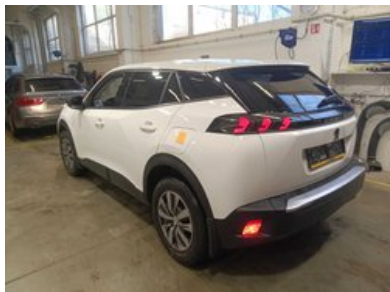
- ✓ **1. Uzupetnij AdBlue**
- ✓ **2. Zdjęcie Diagnostyczne**
