Raport diagnostyczny

2019 RENAULT MEGANE Limited

Szczegóły diagnostyki

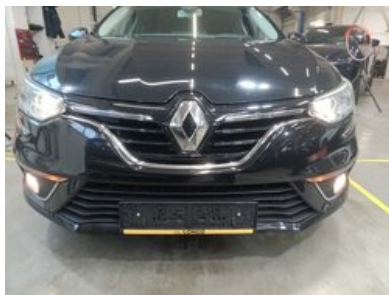
✔ 1. Inne: Dodatkowe Prace Polerskie

- ✓ 1. Mycie nadwozia
- ✓ 2. Pełne, dogłębne czyszczenie wnętrza wyłącznie hipoalergicznymi środkami
- ✓ 3. Polerowanie nadwozia po czyszczeniu

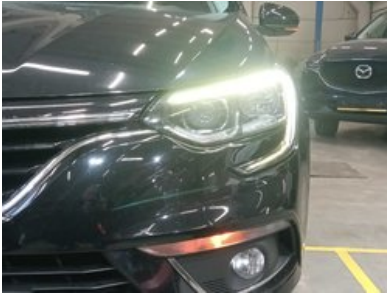
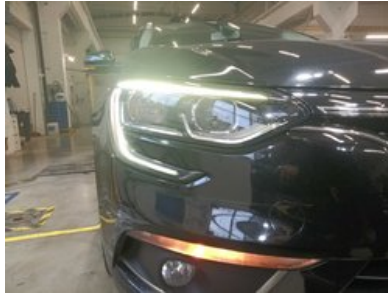
✔ **4. Oświetlenie:** Światła Przednie (Miejskie, Zwykłe, Pełne Reflektory, Przeciwmgiełne, Kierunkowskaz) - Podstawowe Działanie, Uszkodzenia i Kolor

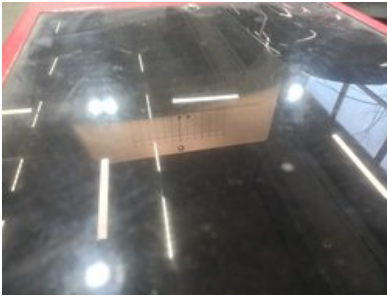
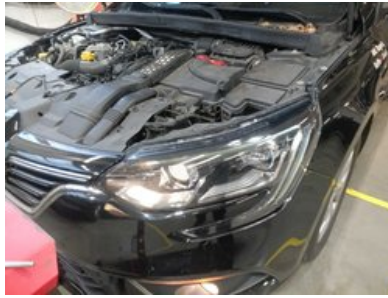
✔ **5. Oświetlenie:** Żarówki

- ✓ 1. Wymienić Żarówkę Reflektorów
- ✓ 2. Olej Silnikowy i Filtr
- ✓ 3. Wymienić Opony
- ✓ 4. Naładować Akumulator
- ✓ 5. Przednie Tarcze Hamulcowe z Klockami
- ✓ 6. Tylne Tarcza Hamulcowa i Klocki

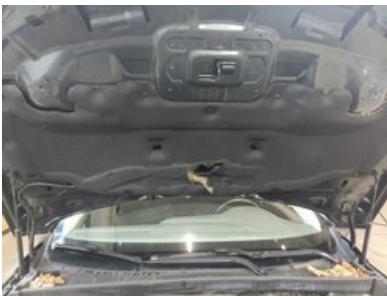
✔ **6. Przód:** Izolacja Dźwiękowa Maski - Stan

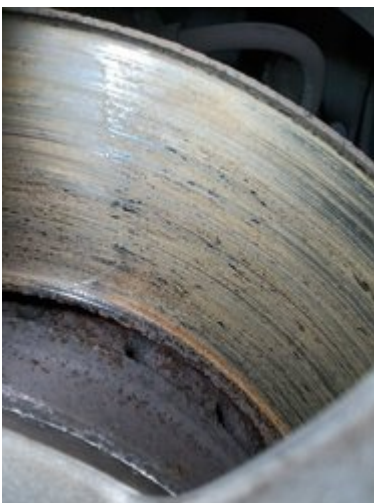
✓ 5. INNE: Przednie Tarcze Hamulcowe z Klockami

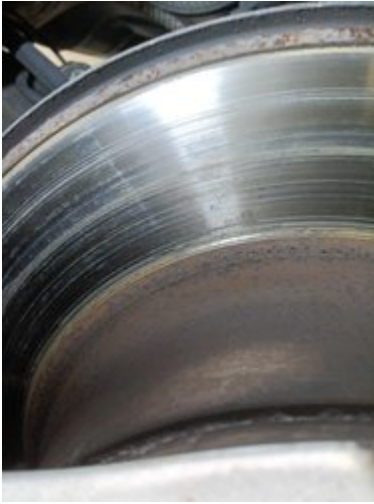
✔ **6. INNE:** Tylna Tarcza Hamulcowa i Klocki

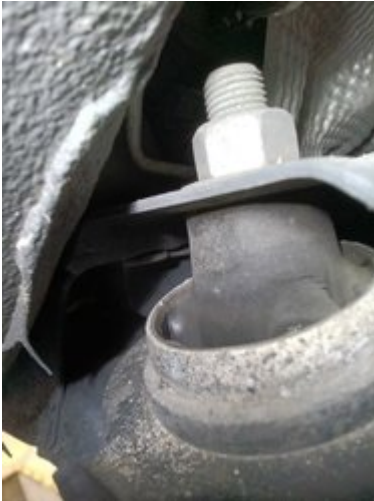
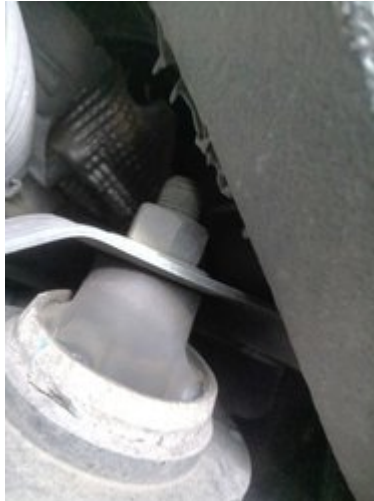
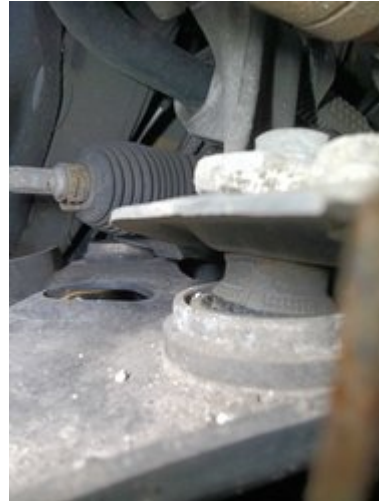
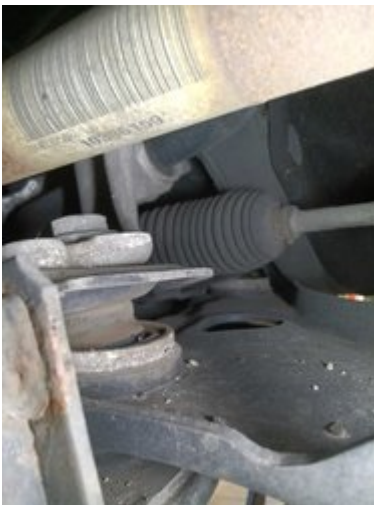
✔ **7. INNE:** Wahacz Dolny Zawieszenia
