# Raport diagnostyczny

## 2016 BMW 318 Centennial Executive

### Szczegóły diagnostyki

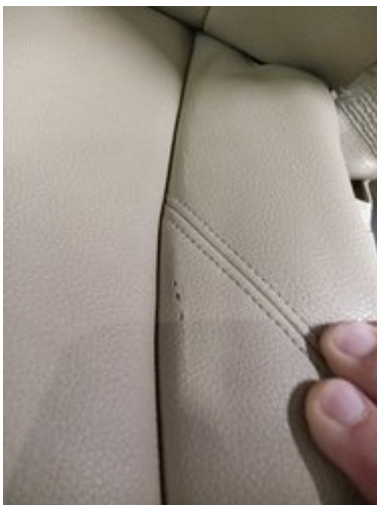
### ✓ 1. Fotele: Wszystkie Fotele - Stan

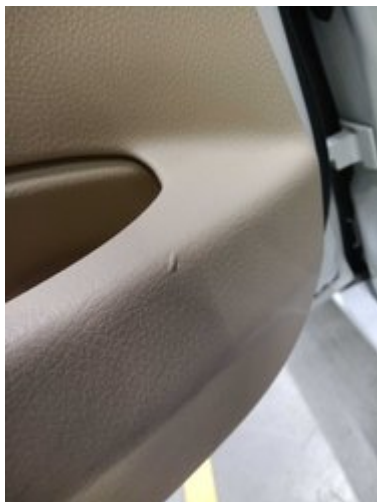
✓ **4. Drzwi:** Listwy - Stan

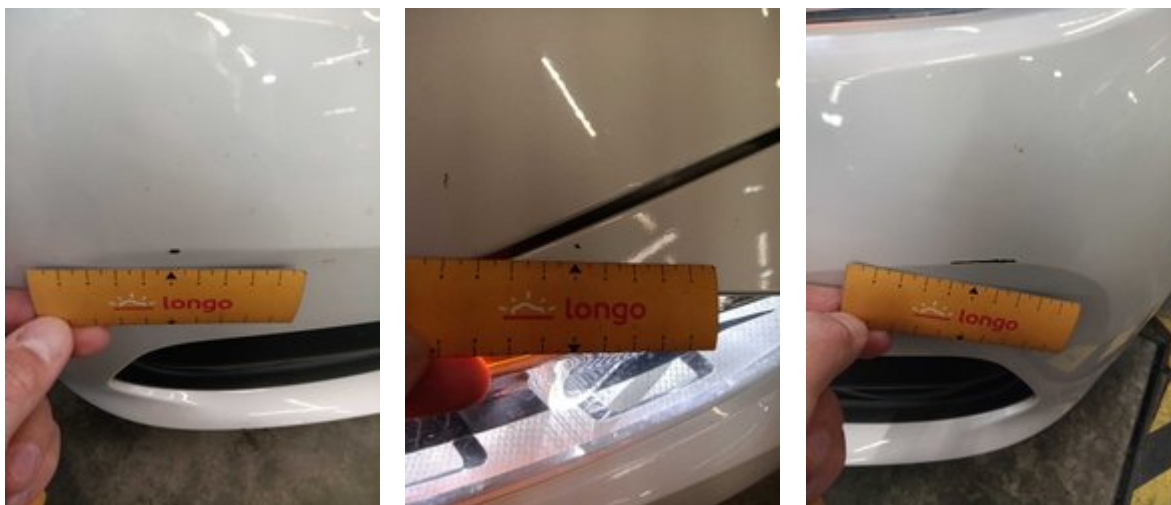
### ✓ 1. Przód: Przedni Zderzak - Stan i Wyrównanie

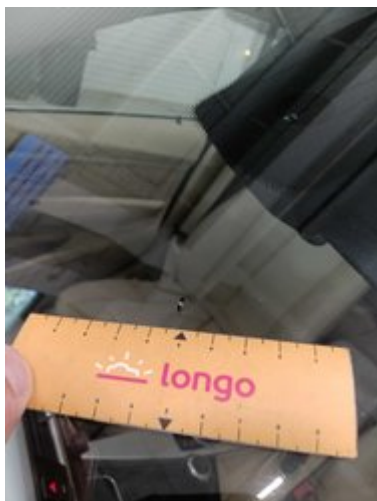
### ✓ 2. Przód: Integralność przedniej szyby - Bez uszkodzeń wykluczających przegląd techniczny

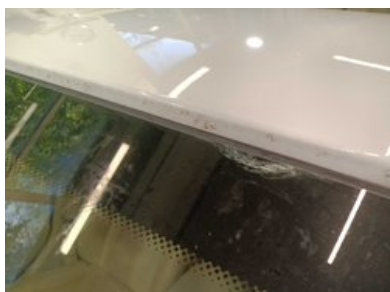
### ✓ 3. Przód: Integralność przedniej szyby - Bez uszkodzeń wykluczających przegląd techniczny
