Raport diagnostyczny

2015 VOLKSWAGEN PASSAT B8 Highline

Szczegóły diagnostyki

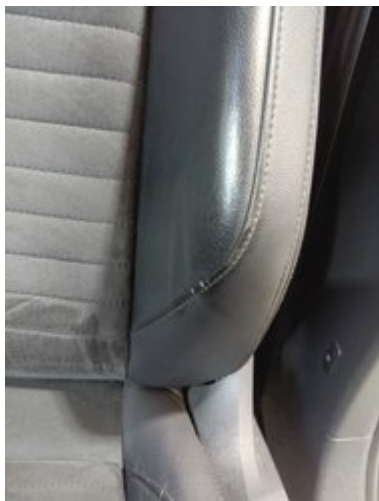
✓ 1. Fotele: Wszystkie Fotele - Stan

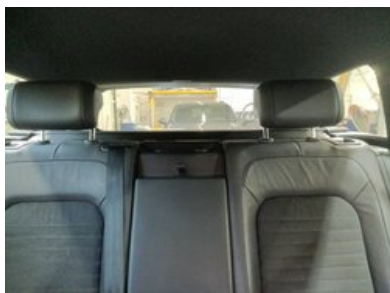
✓ 2. Fotele: Wszystkie Fotele - Stan

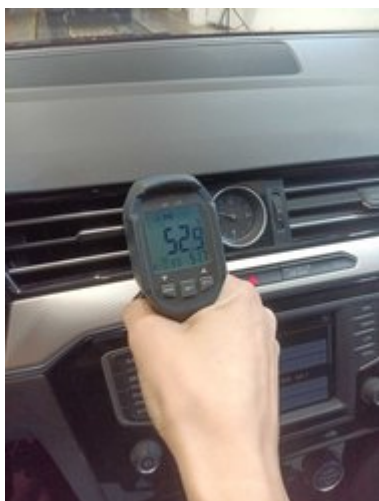
✓ 3. Operacja: System Ogrzewania - Działanie

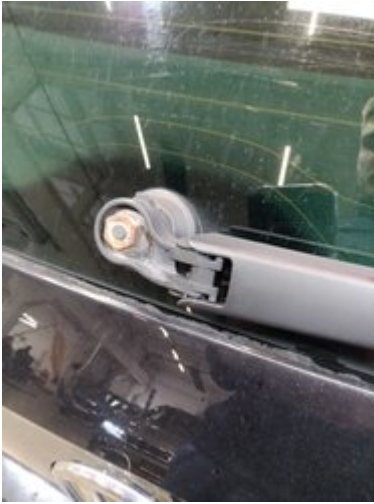
✓ **4. Przód:** Guma Wycieraczek i Ramię (Przód i Tył) - Stan

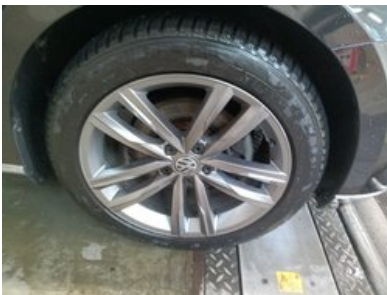
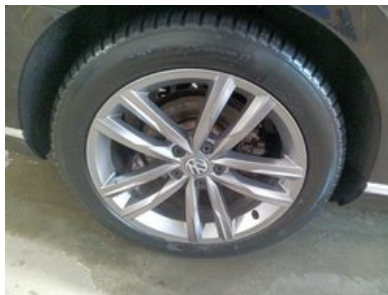
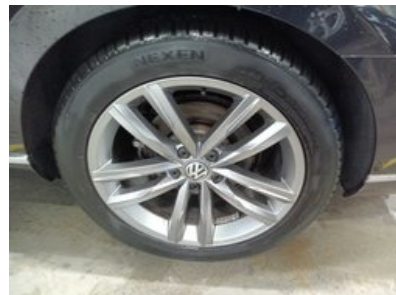
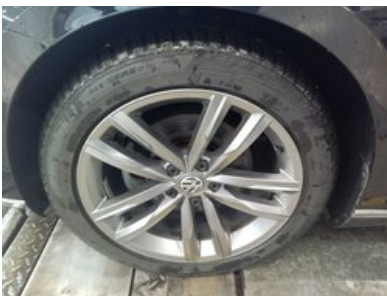
✓ **1. Bok:** Koła - Stan

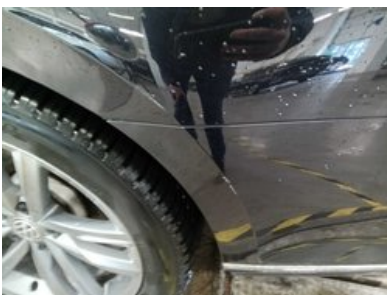
✓ **2. Inne:** Dodatkowe Prace Polerskie
