Raport diagnostyczny

2014 BMW 320 High Executive

Szczegóły diagnostyki

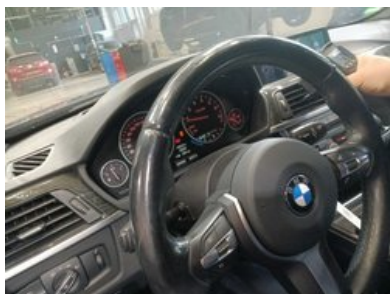
✔ 1. Przód: Kierownica - Stan

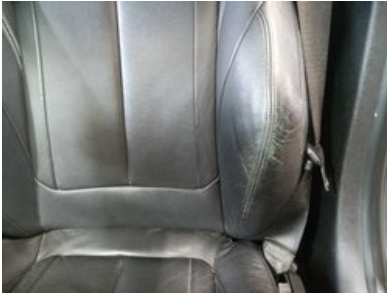
✔ **2. Fotele:** Wszystkie Fotele - Stan

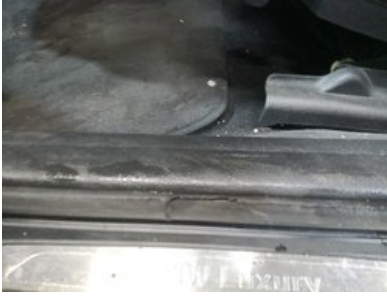
✔ **3. Drzwi:** Gumowe Uszczelki Drzwi

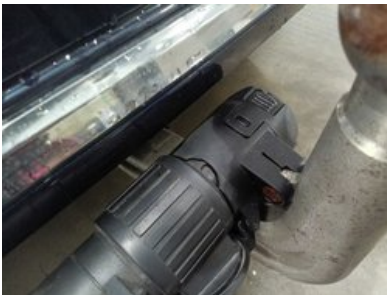
✔ **1. Tyt:** Hak holowniczy (Mocowanie, mechanizm demontażu, złącze świateł zewnętrznych, grubość złącza)

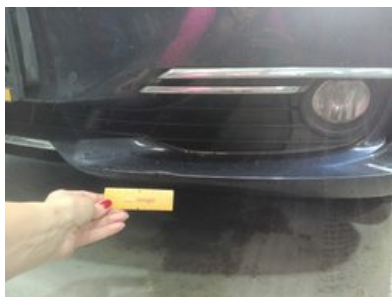
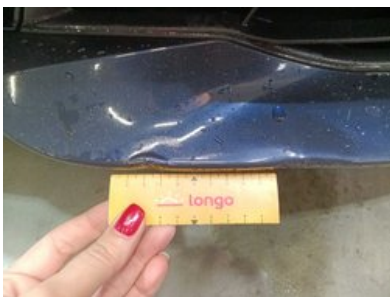
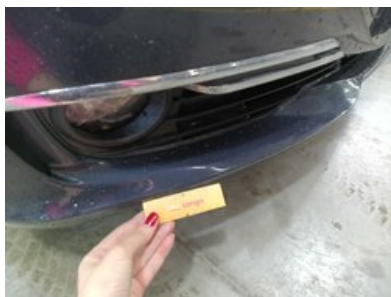
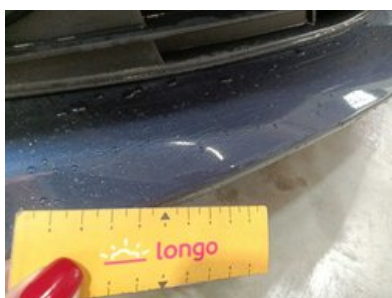
✔ **2. Przód:** Przedni Zderzak - Stan i Wyrównanie

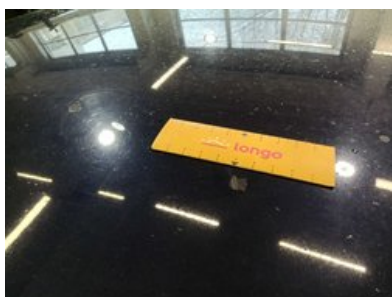
✔ **3. Inne:** Dach - Widoczne uszkodzenia (np. uszkodzenia gradowe)

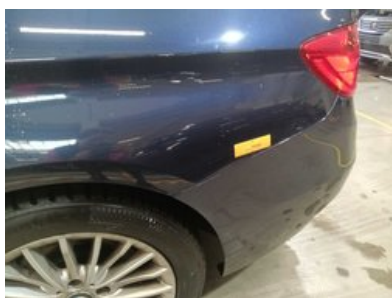
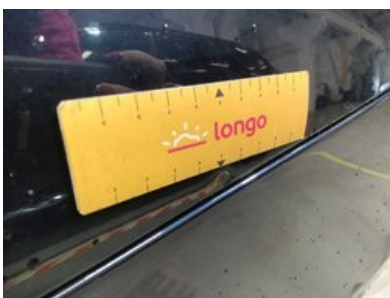
✔ **4. Bok:** Lewa i Prawa Strona - Widoczne Uszkodzenia i Zadrapania

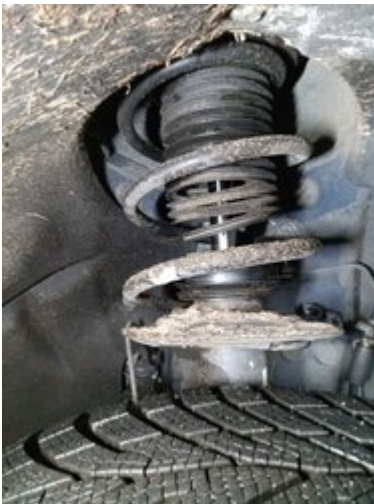
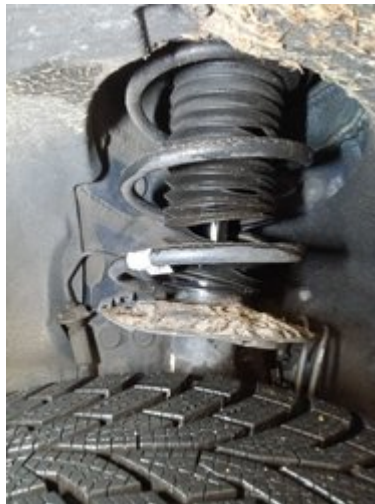
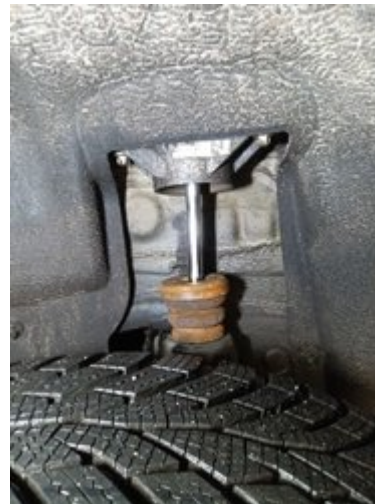
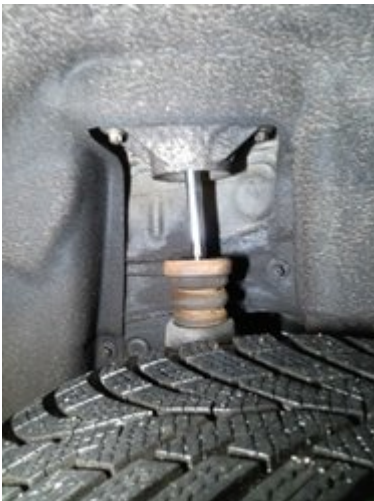
✓ 4. INNE: Ochrona amortyzatorów

- ✓ 1. Tuleja Amortyzatora
- ✓ 2. Dolne Zawieszenie
- ✓ 3. Uszczelka Pokrywy Silnika
- ✓ 4. Uszczelka Pompy Próżniowej
- ✓ 5. Olej Silnikowy i Filtr

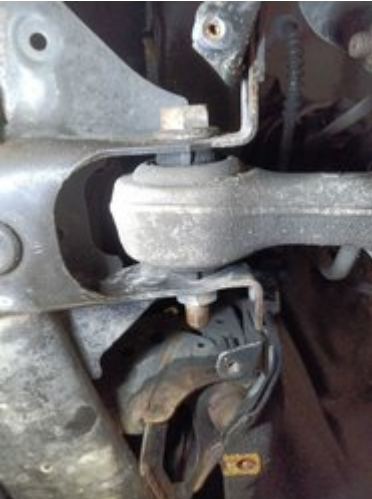
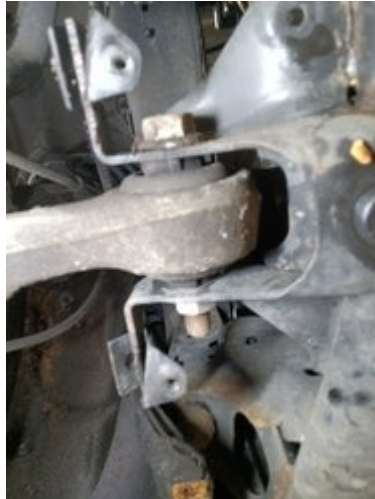
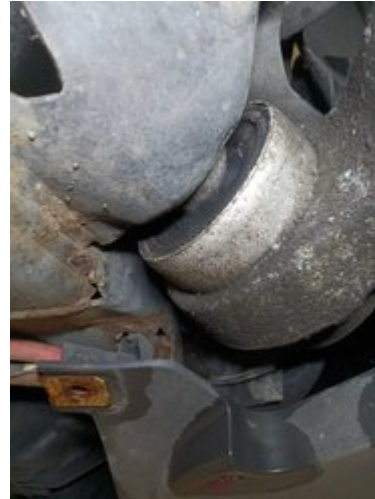
✔ **6. INNE:** Wahacz Dolny Zawieszenia

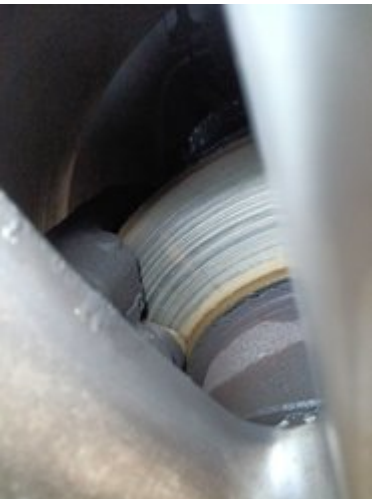
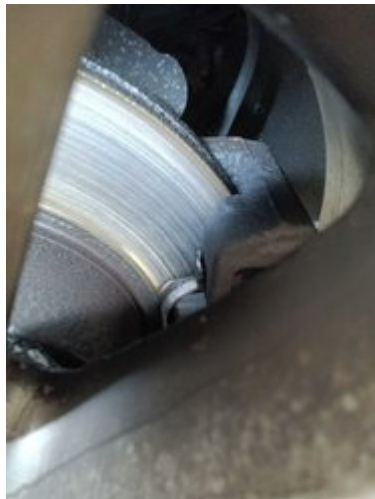
✔ **7. INNE:** Przednie Tarcze Hamulcowe z Klockami

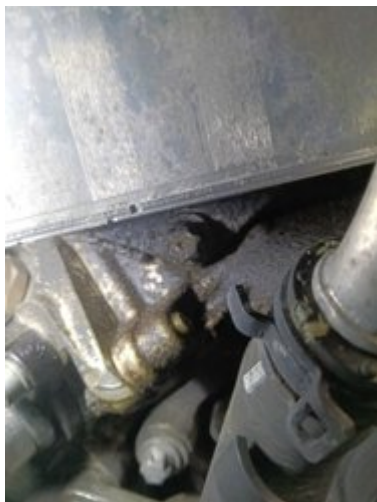
✔ **8. INNE:** Uszczelka Chłodnicy Oleju

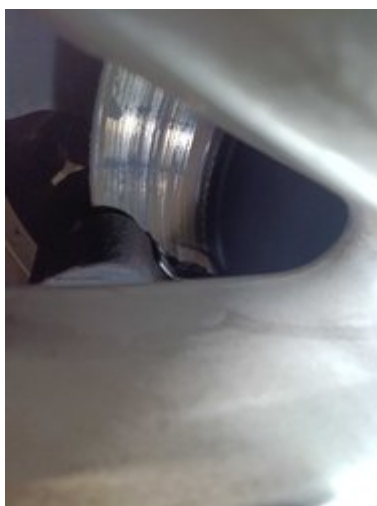
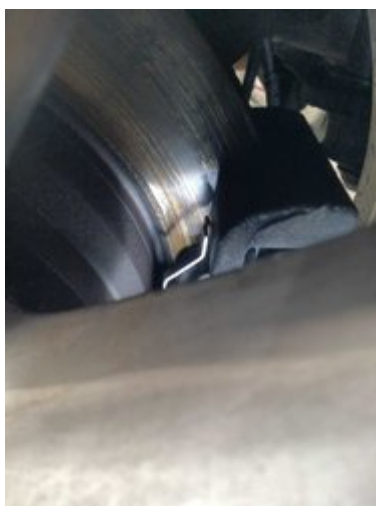
✔ **10. INNE:** Tylne Tarcze Hamulcowe z Klockami
