# Raport diagnostyczny

## 2022 OPEL MOKKA Turbo Business Eleganc

### Szczegóły diagnostyki

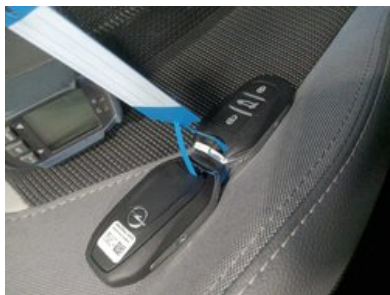
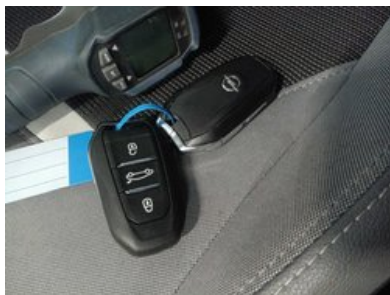
✔ 1. Wnętrze: Akcesoria - Działanie i Stan
