Raport diagnostyczny

2022 SKODA OCTAVIA Clever

Przebieg w dniu zakończenia diagnostyki: 170 371 km

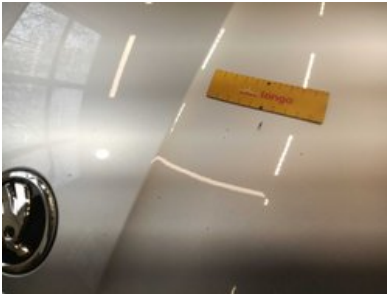
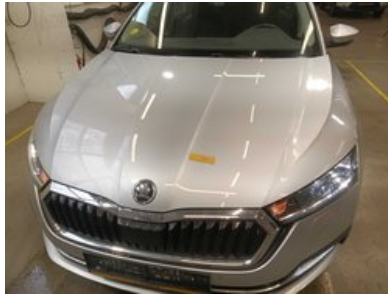
✔ 1. Przód: Maska - Widoczne Uszkodzenia

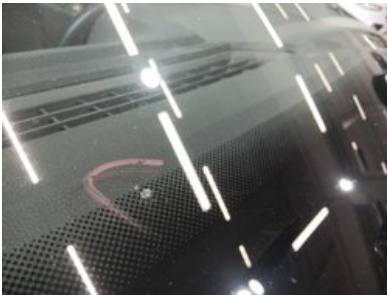
✔ 2. Przód: Integralność przedniej szyby - Bez uszkodzeń wykluczających przegląd techniczny

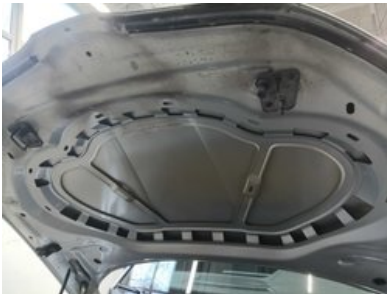
✔ 3. Przód: Izolacja Dźwiękowa Maski - Stan
