Raport diagnostyczny

2017 VOLKSWAGEN TIGUAN Connected Ser

Szczegóły diagnostyki

Podsumowanie zdiagnozowanych usterek

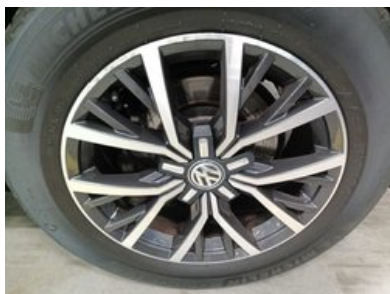
✔ 1. Bok: Koła - Stan

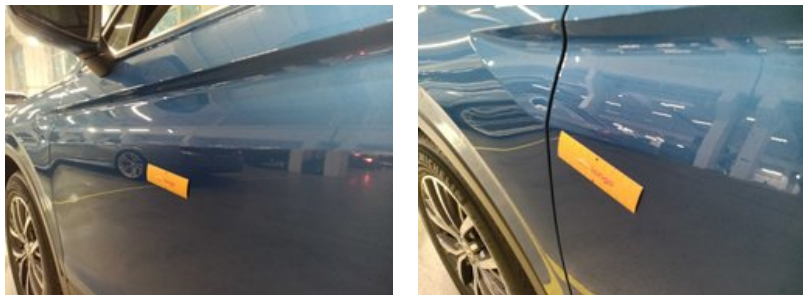
✓ **2. Bok:** Lewa i Prawa Strona - Widoczne Uszkodzenia i Zadrapania

- ✓ 1. Naprawa Plastik Przedniego Błotnika
- ✓ 2. Plastik Prawych Przednich Drzwi

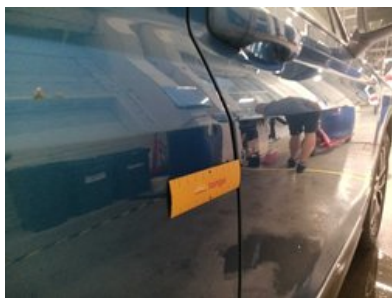
✓ **3. Bok:** Lewa i Prawa Strona - Widoczne Uszkodzenia i Zadrapania

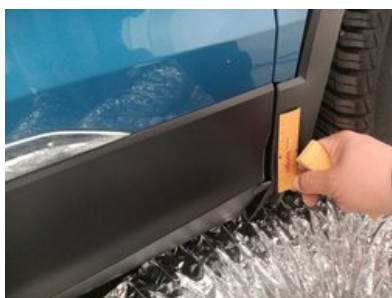
✓ **4. Bok:** Lewa i Prawa Strona - Widoczne Uszkodzenia i Zadrapania

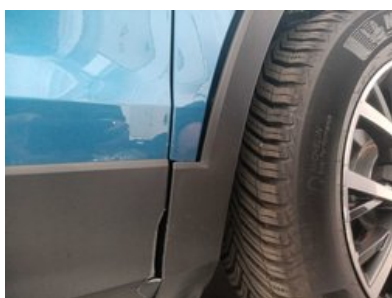
✓ **5. Bok:** Lewa i Prawa Strona - Widoczne Uszkodzenia i Zadrapania

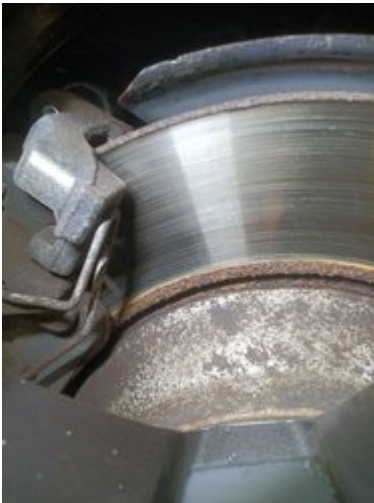
✓ **3. HAMULCE:** Tylna Tarcza Hamulcowa (Obie)

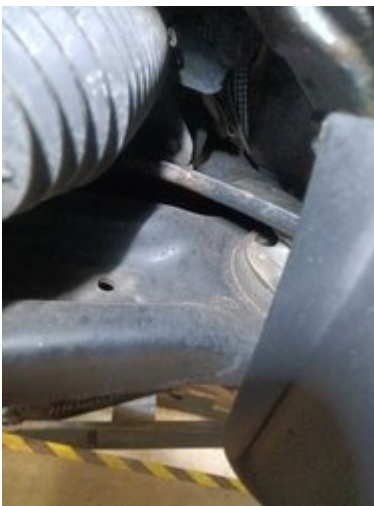
✓ **4. ZAWIESZENIE:** Tuleja Dolnego Wahacza Zawieszenia Tylna

- ✓ 1. Naładować Akumulator
- ✓ 2. Wahacz Dolny Zawieszenia, Tylny — Tuleja
- ✓ 3. Wymiana Oleju i Filtra Silnika
- ✓ 4. Nagrzewnica

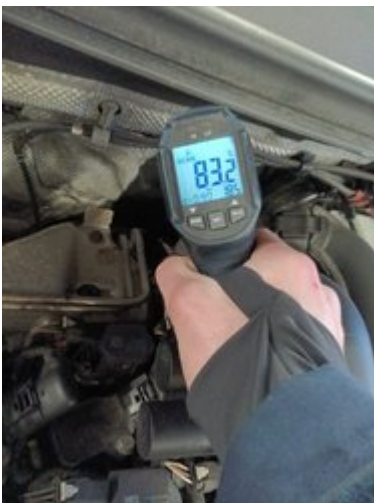
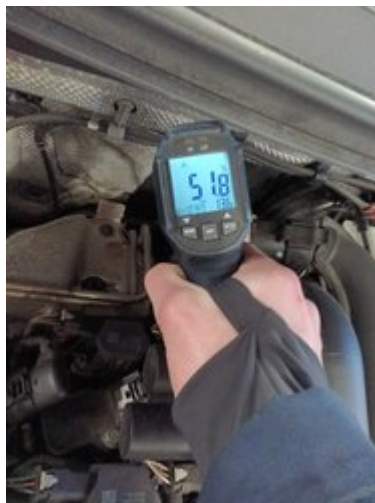
✓ **5. KLIMATYZACJA I OGRZEWANIE:** Wymiennik Ogrzewacza
