Raport diagnostyczny

2019 VOLVO XC60 Momentum Pro

Szczegóły diagnostyki

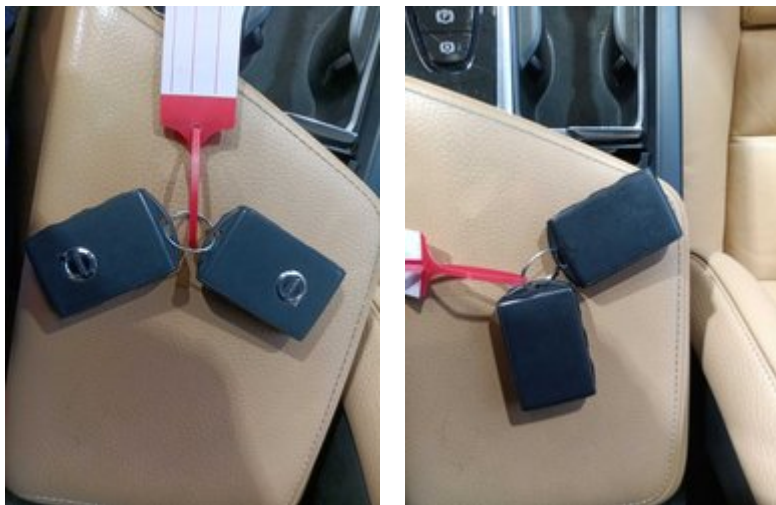
✓ 1. Wnętrze: Akcesoria - Działanie i Stan

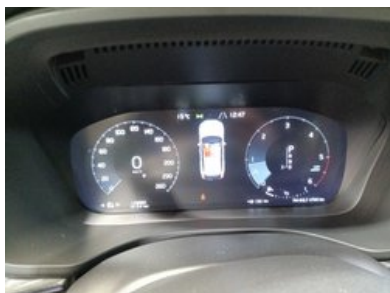
✓ 2. Wnętrze: Akcesoria - Działanie i Stan

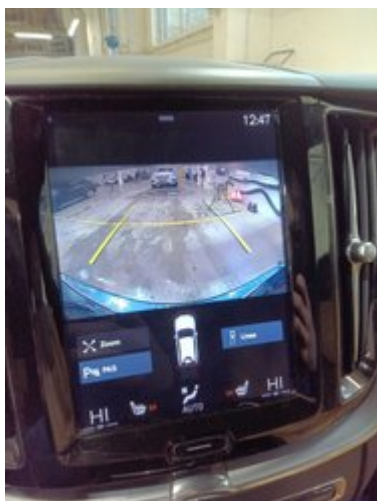
✓ 3. Wnętrze: Akcesoria - Działanie i Stan

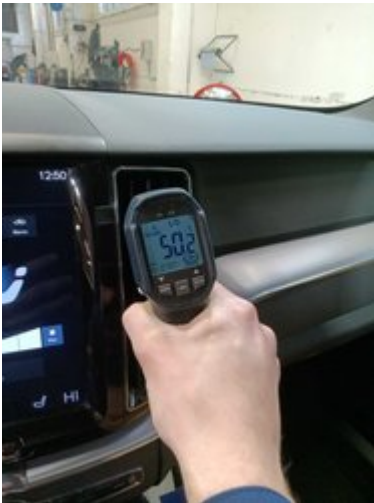
✓ **4. Wnętrze:** Akcesoria - Działanie i Stan

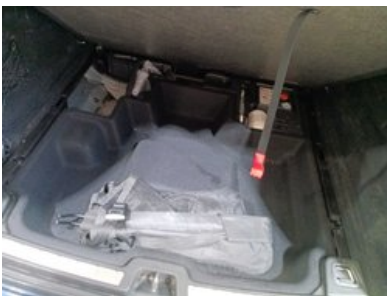
✓ **5. Wnętrze:** Akcesoria - Działanie i Stan

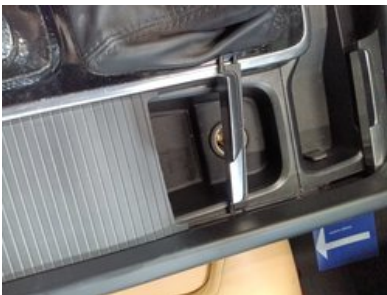
✓ **6. Wnętrze:** Podłokietnik - Działanie i Stan

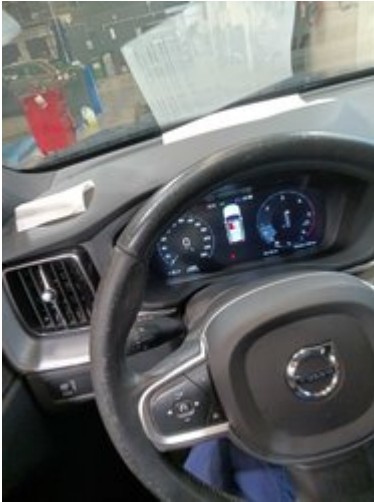
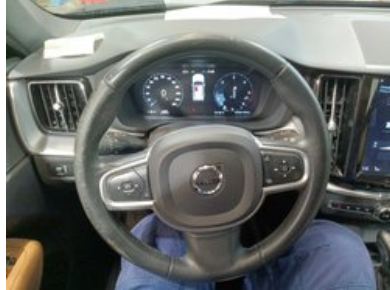
✔ **7. Przód:** Kierownica - Stan

- ✓ 1. Malowanie Kierownicy
- ✓ 2. Regulacja Reflektorów

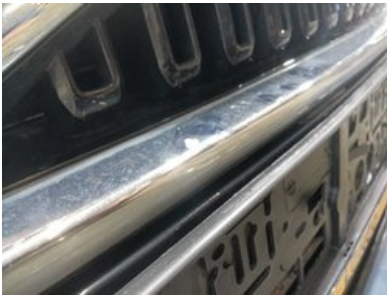
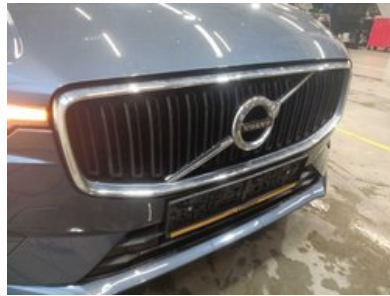
✔ **1. Przód:** Przedni Grill - Stan

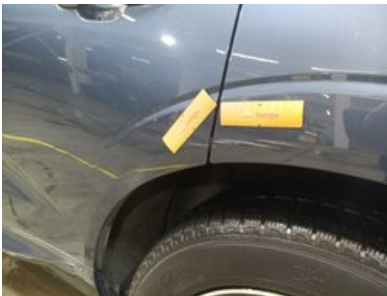
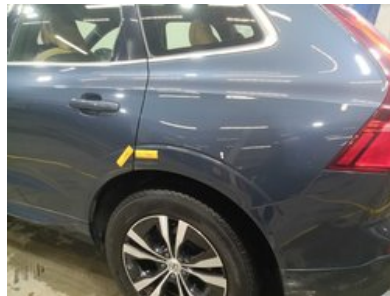
✔ **2. Bok:** Lewa i Prawa Strona - Widoczne Uszkodzenia i Zadrapania

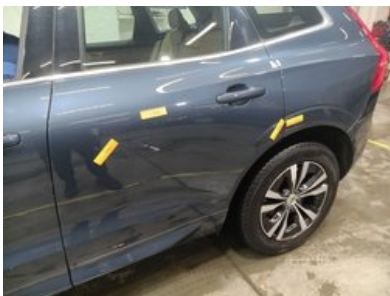
✓ **3. Bok:** Lewa i Prawa Strona - Widoczne Uszkodzenia i Zadrapania

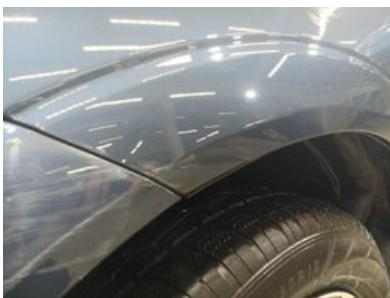
✓ **4. Bok:** Lewa i Prawa Strona - Widoczne Uszkodzenia i Zadrapania

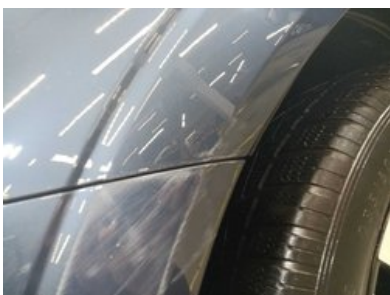
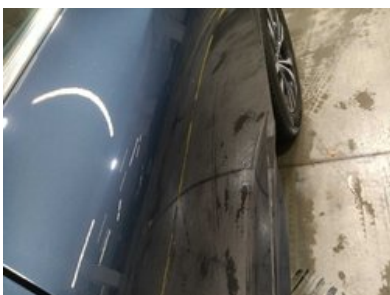
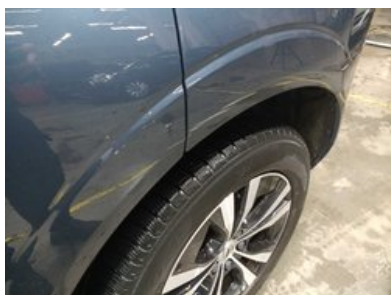
✓ **5. Inne:** Dodatkowe Prace Polerskie

- ✓ 1. Mycie nadwozia
- ✓ 2. Pełne, dogłębne czyszczenie wnętrza wyłącznie hipoalergicznymi środkami
- ✓ 3. Polerowanie nadwozia po czyszczeniu

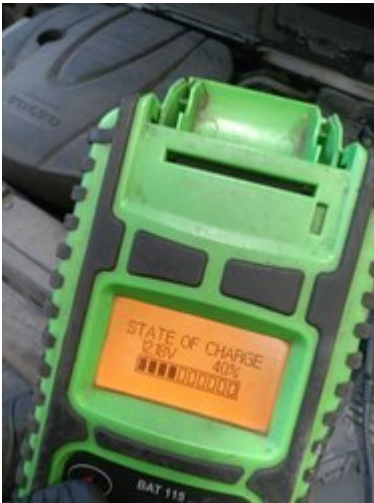
✔ **2. INNE:** Naładować Akumulator

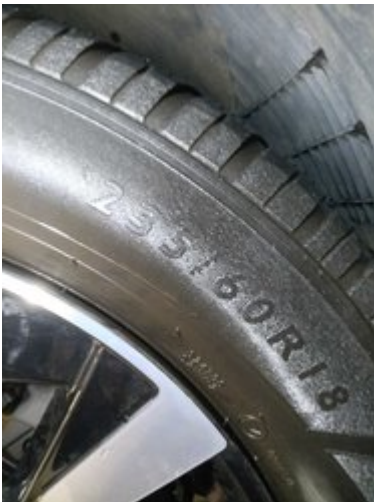
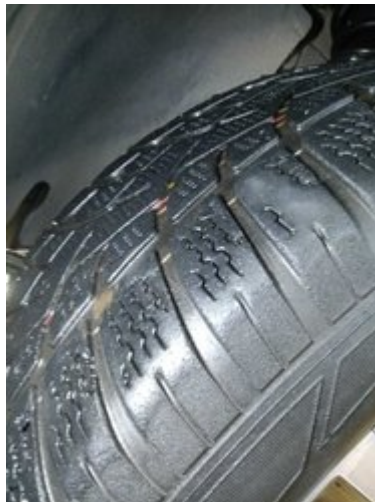
✔ **3. INNE:** Wymienić Opony

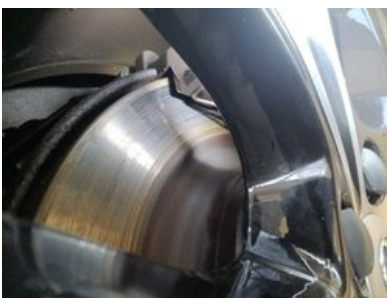
✔ **4. HAMULCE:** Tylne Klocki Hamulcowe (Wszystkie)

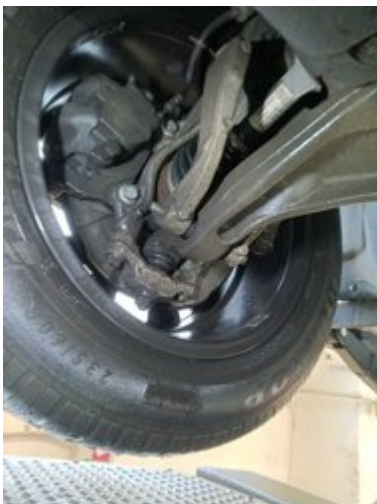
✓ **5. ZAWIESZENIE:** Dolny Wahacz Zawieszenia
