# Raport diagnostyczny

## 2019 SKODA SUPERB Style

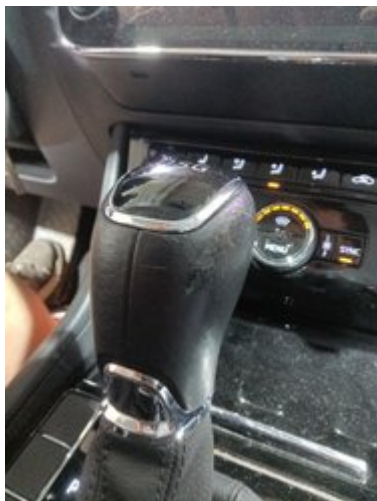
### ✓ 1. Wnętrze: Osłona Dźwigni Zmiany Biegów i Gałka - Stan

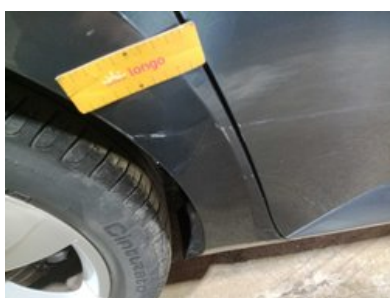
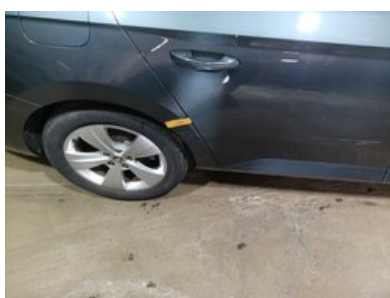
### ✓ 1. Bok: Lewa i Prawa Strona - Widoczne Uszkodzenia i Zadrapania

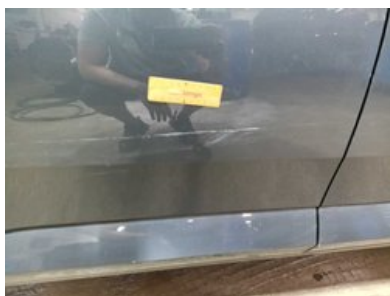
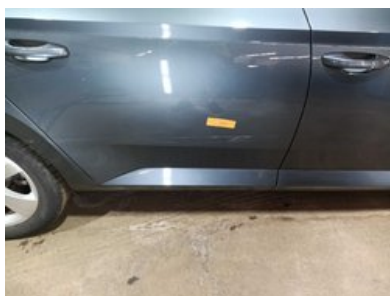
### ✓ 2. Bok: Lewa i Prawa Strona - Widoczne Uszkodzenia i Zadrapania

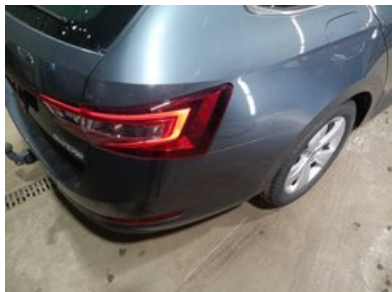
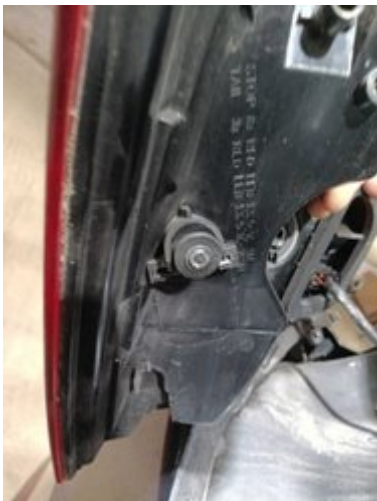
- ✓ **3. Oświetlenie:** Światła tylne (Hamulca, przeciwmgielne, kierunkowskazy) - Podstawowe funkcjonowanie, uszkodzenia i kolor
