Raport diagnostyczny

2023 SKODA KAROQ Sportline Business

Szczegóły diagnostyki

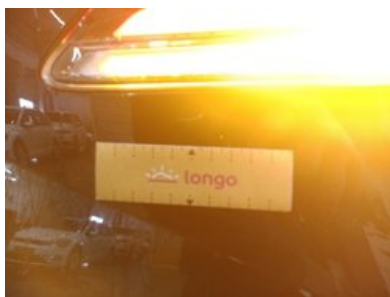
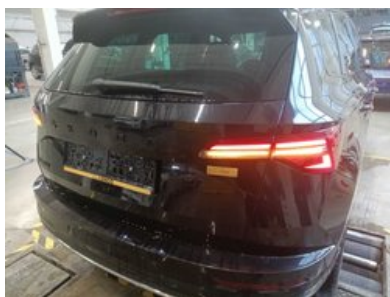
- ✔ 1. Tył: Bagażnik - Widoczne uszkodzenia

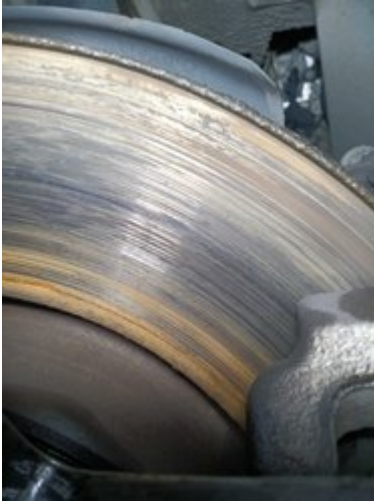
✓ 1. INNE: Przednie Tarcze Hamulcowe z Klockami

- ✓ 1. Olej Silnikowy i Filtr
- ✓ 2. Przednie Tarcze Hamulcowe z Klockami
- ✓ 3. Naładować Akumulator
