Raport diagnostyczny

2023 HYUNDAI TUCSON i-Motion

Szczegóły diagnostyki

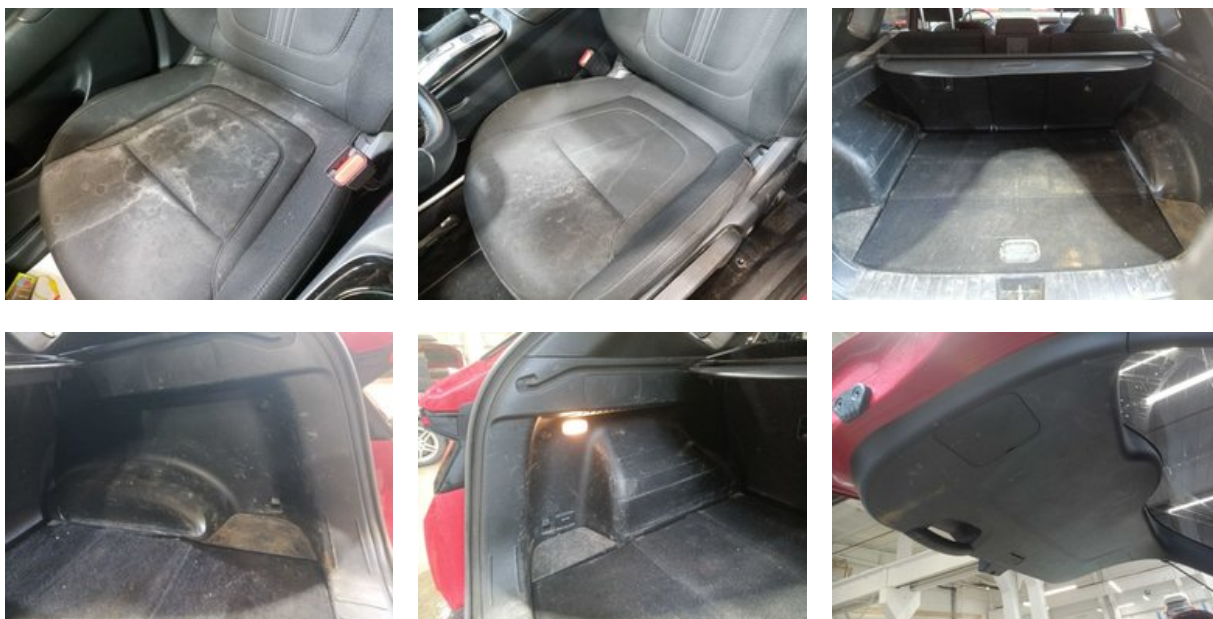
✓ 1. Wnętrze: Dodatkowe Prace Czyszczące

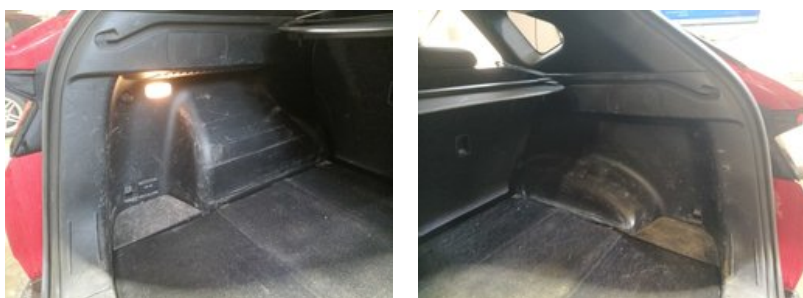
✓ 2. Wnętrze: Listwy - Stan

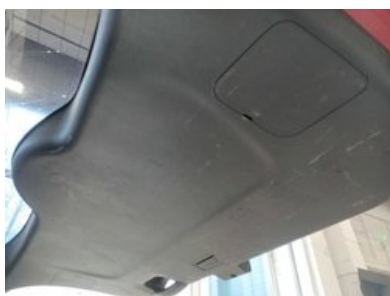
✓ 3. Wnętrze: Listwy - Stan
