# Raport diagnostyczny

## 2019 PEUGEOT 5008 Allure

Przebieg w dniu zakończenia diagnostyki: 147 439 km

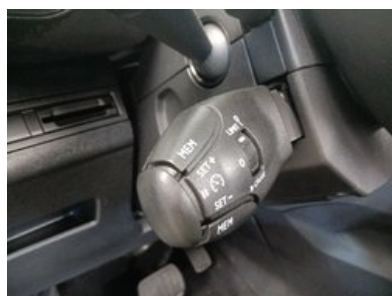
✔ 1. Przód: Kierownica - Stan

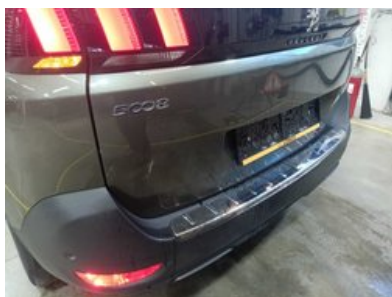
✓ **3. Tył:** Bagażnik - Widoczne uszkodzenia

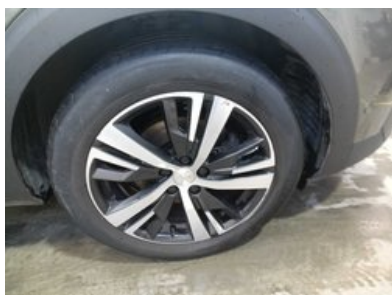
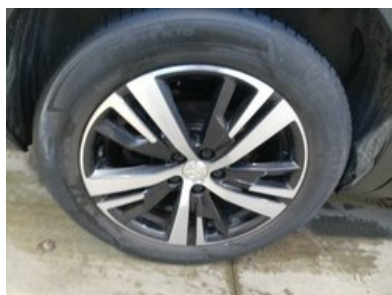
✓ **4. Bok:** Koła - Stan
